# RESTAURERING AV SIDEBEKKER GAULA

RAPPORT TILTAK 2024

Lund, S. D. 2024. Restaurering av sidebekker Gaula. Rapport tiltak 2024. Nea-Nidelvvassdraget & Gaulavassdraget vannområder.

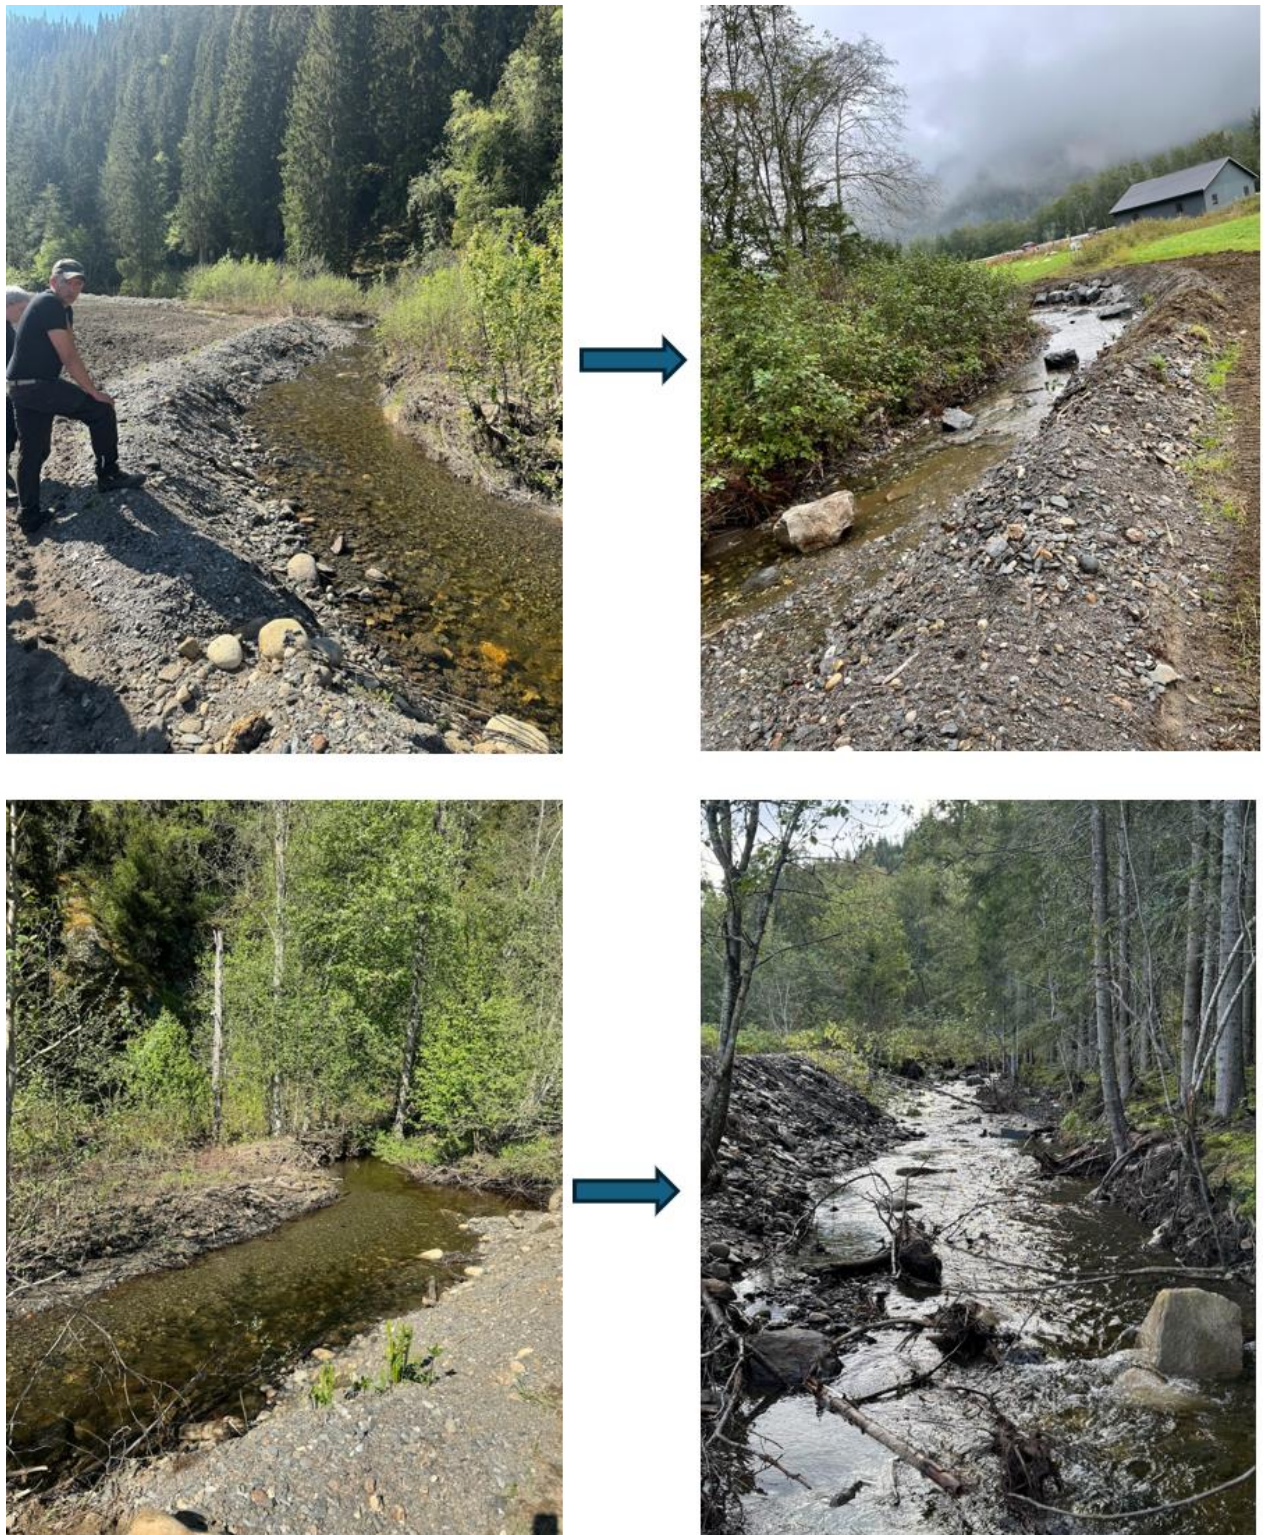
Figur 4: Før og etterbilder av tiltak. Kantvegetasjon skal få revegeteres naturlig for stabilisering av elvekant.

Det ble gjort tiltak over en 370 meter lang streking (figur 3). Først ble bekkebredden utvidet inn mot dyrkamarka for å gi bekken mer plass og senke vannhastigheten. Dette for å sikre dyrkamarka mot erosjon og for å utvide oppvekstarealet for fisk. Finsediment som hadde kommet fra raset august 2023 ble fjernet fra bekkeløpet slik at den naturlige bekkebunnen kom frem i dagen. Videre ble det gjort habitatforbedrende tiltak på strekningen ved utlegg av gytesubstrat, større stein og dødt trevirke (figur 4-5). Det ble også gravd ut to større kulper på arealet. Dypere holer var mangelvare i bekken.

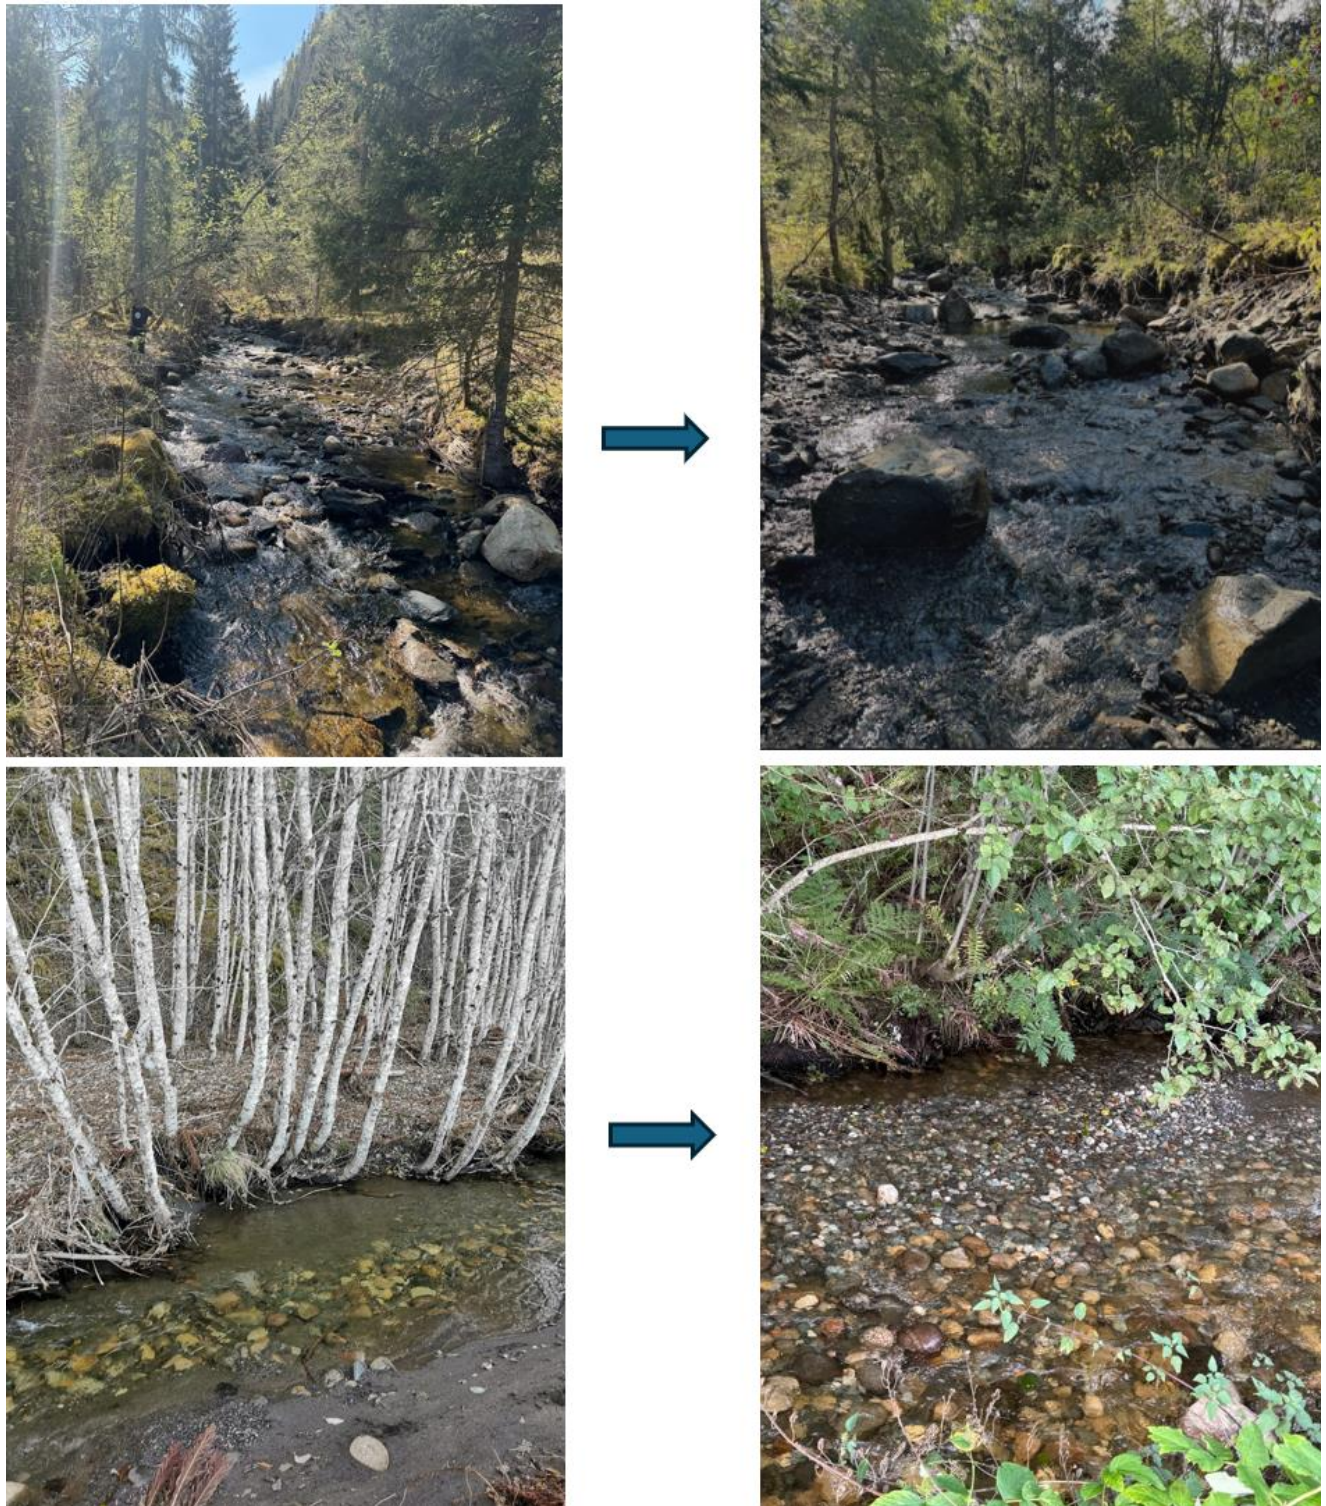
Figur 5: Før og etterbilder av tiltak. Utlegg av større stein og gytesubstrat. Finmasser ble fjernet fra bekkeløpet før utlegg av egnede masser.

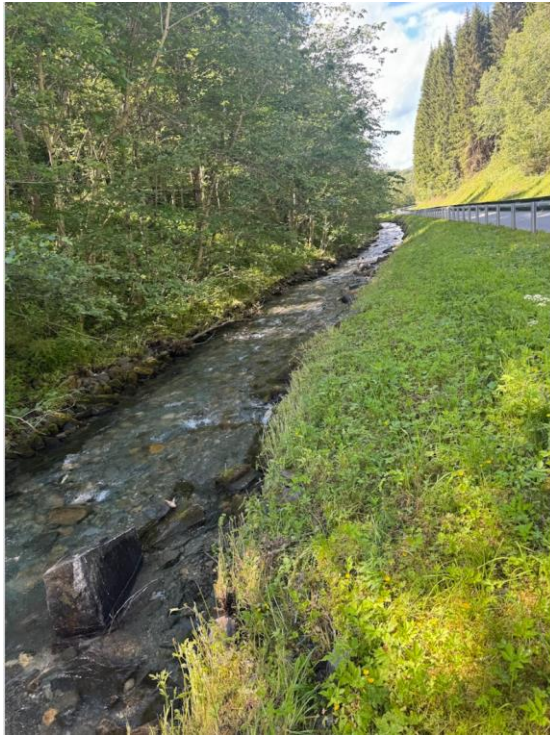
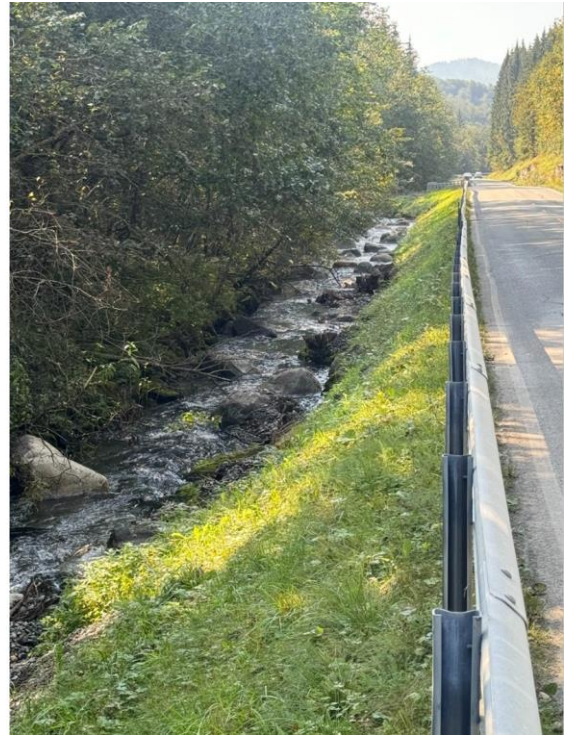
Figur 7: Før og etterbilder av tiltak. Mye storstein ble tilført og som skaper variasjon i vannhastighet og dybde.

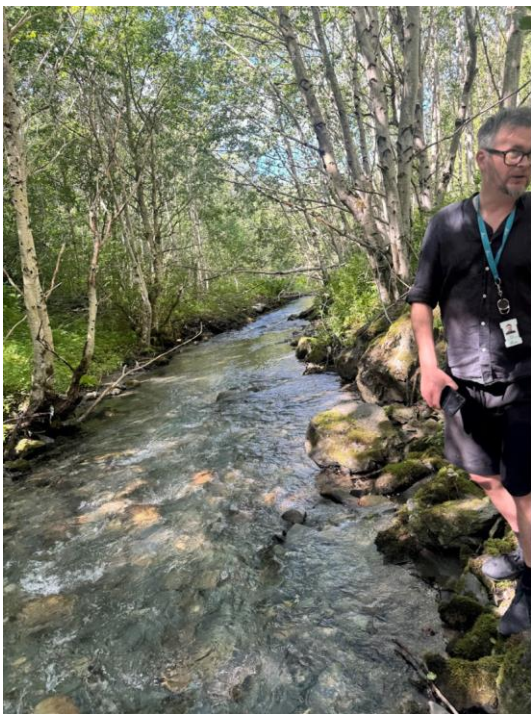
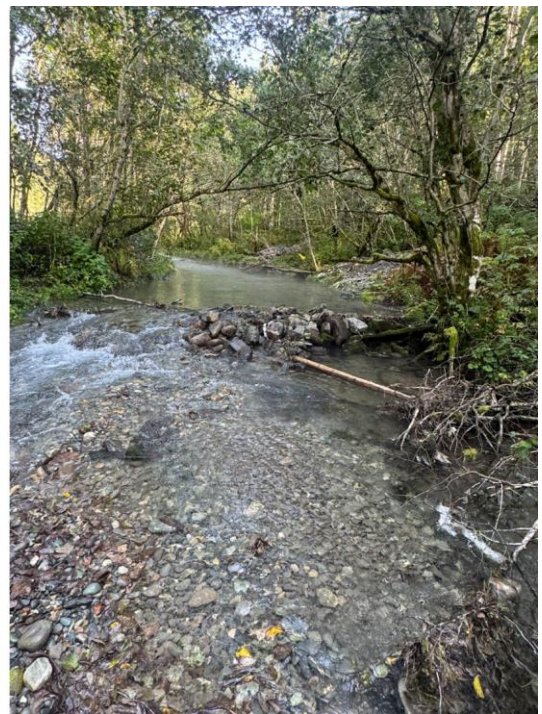
Figur 8: Utgraving av kulper der hvor bekken svingte vekk fra fylkesveien for å skape hvilesteder for fisk.

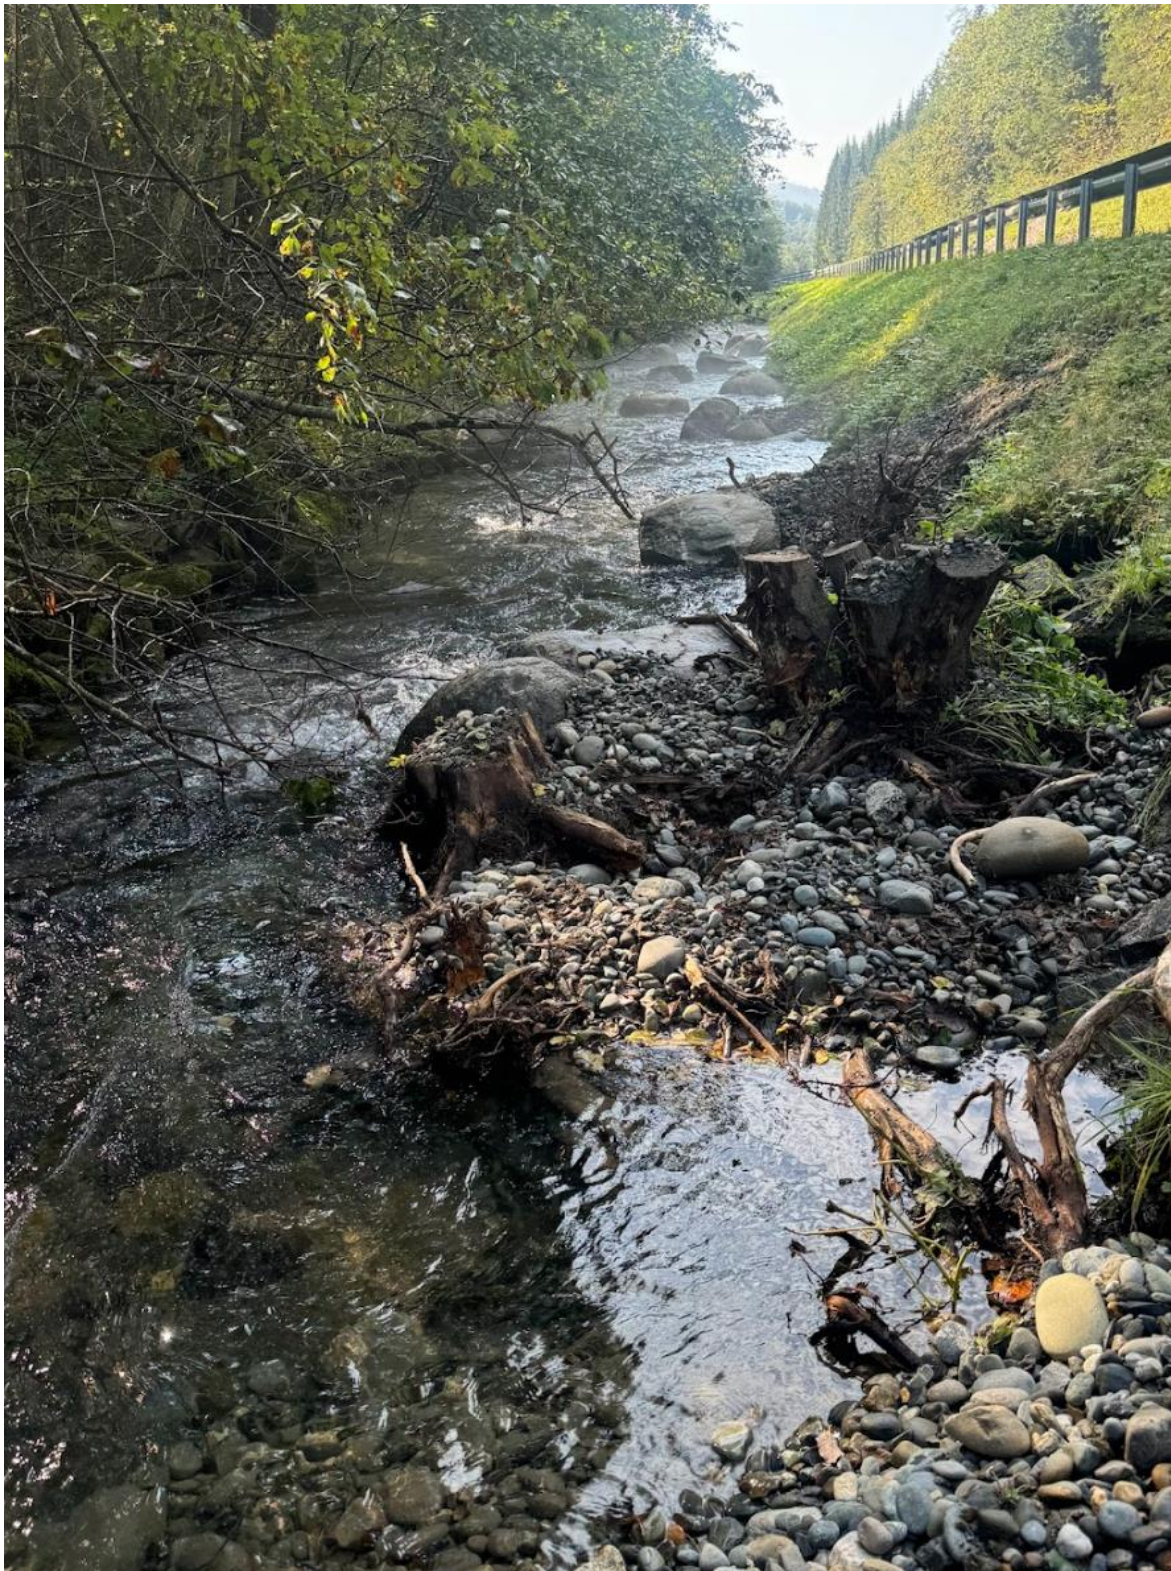
Figur 9: Utlegg av røtter, gytegrus og storstein. Røtter ble forankret med armeringsjern og stein. Skaper skjul og hvileområder for både ungfisk og gytefisk.

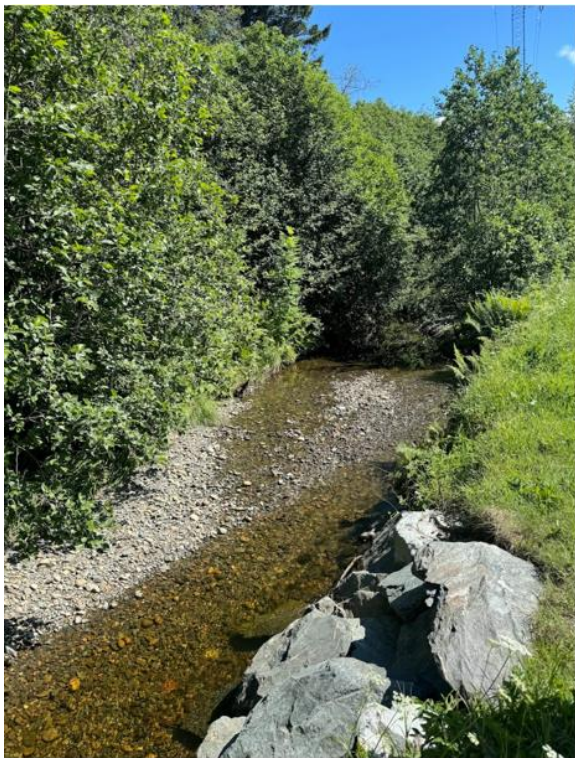
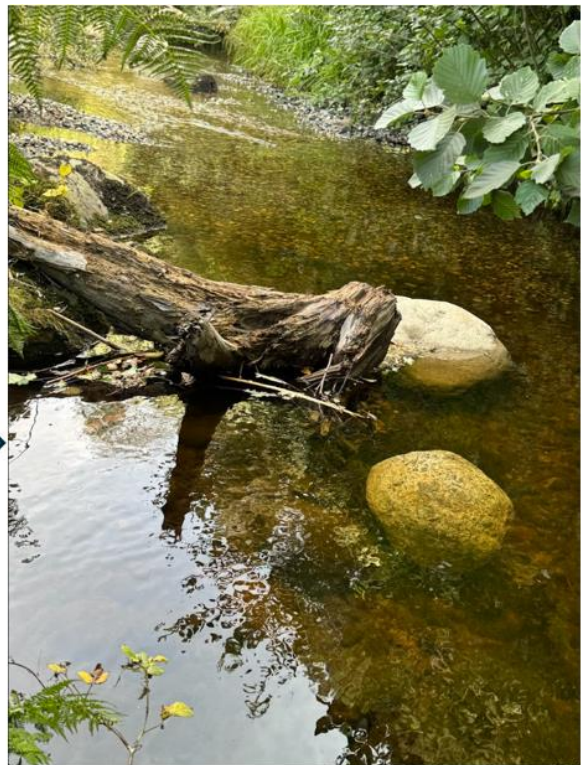
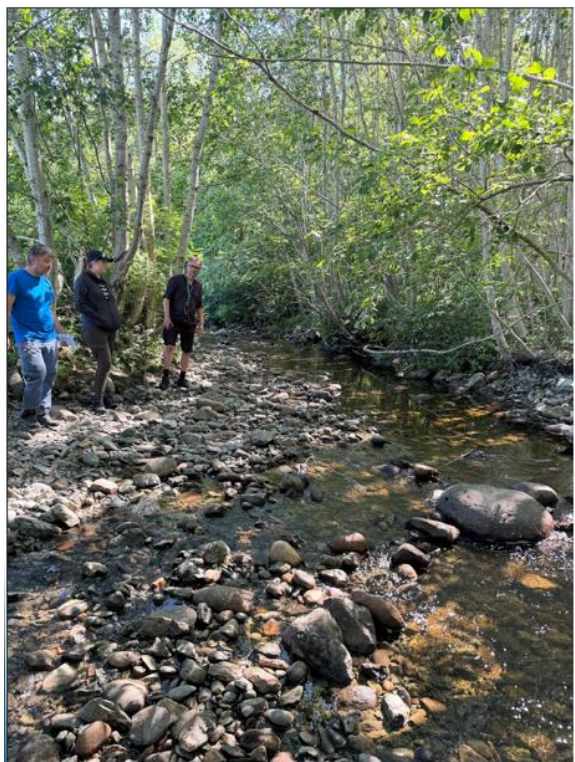
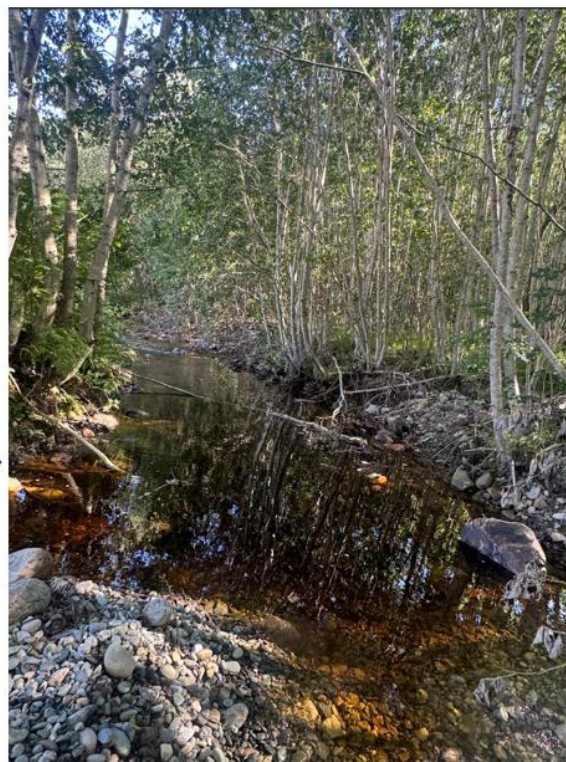
I øvre deler av bekken var det mangel på kulper og gytegrus. I nedre deler av bekken var det mangel på gytegrus og strukturer, som storstein og dødt trevirke.

Figur 17: Før og etterbilde av tiltak. Øverste bilder er fra nedre del av bekken, mens nederste bilder er fra øvre del av bekken ved utgraving av kulp.

Kartleggingen gjennom befaring ble oppfulgt med målrettede tiltak om å gjenskape kulper i den øvre delen av bekken og med fokus på å legge ut røtter og storstein i den nedre delen av bekken (figur 17-19). Gytegrus ble tilført både i øvre og nedre del av bekken.

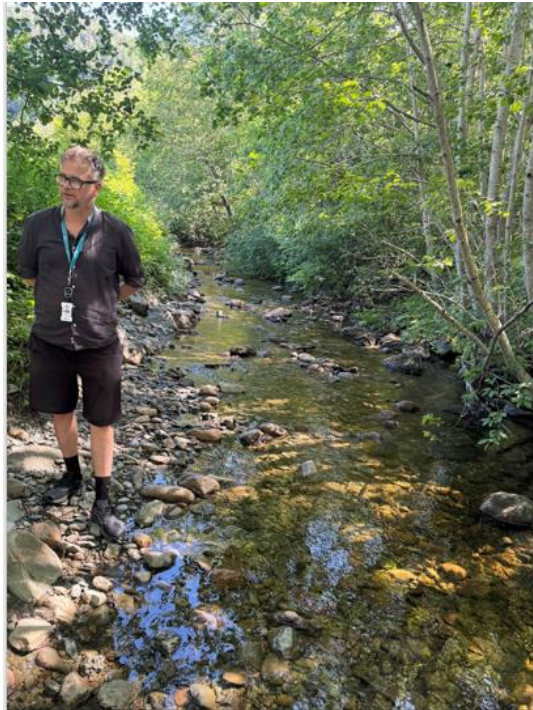
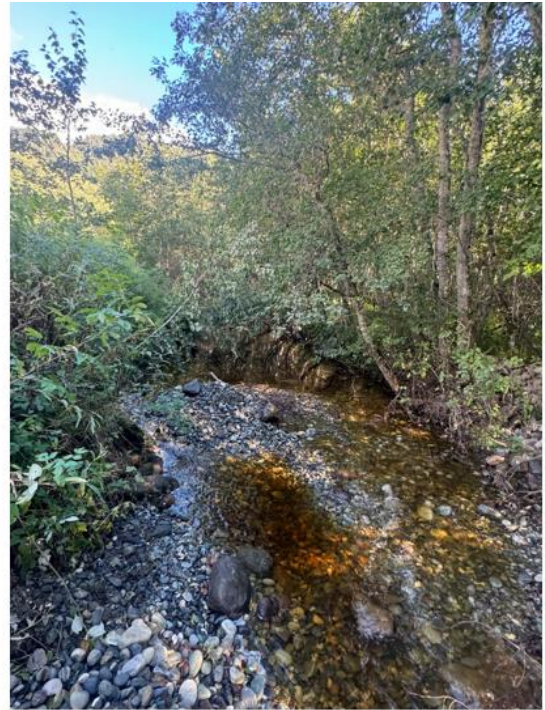
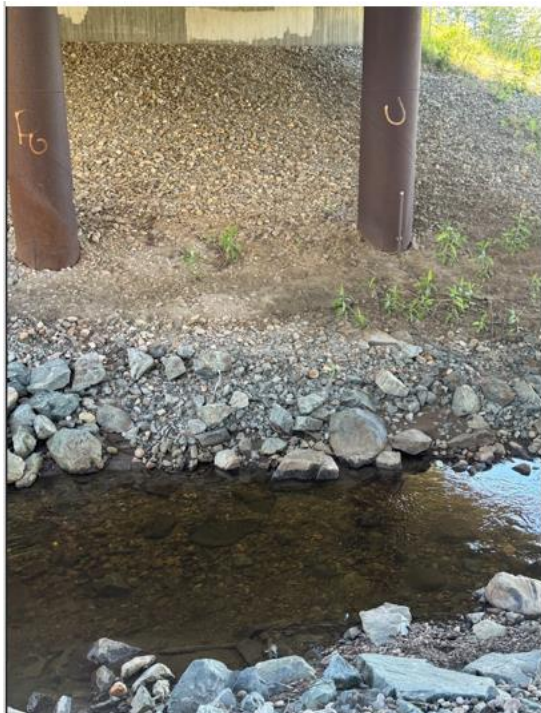
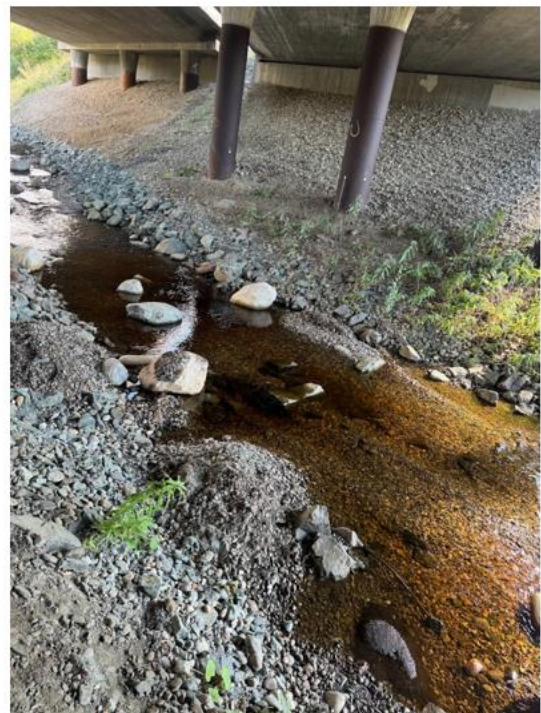
Figur 18: Bilder av før og etter tiltak utgraving av kulp på øverste bilde og utlegg av gytesubstrat og storstein.

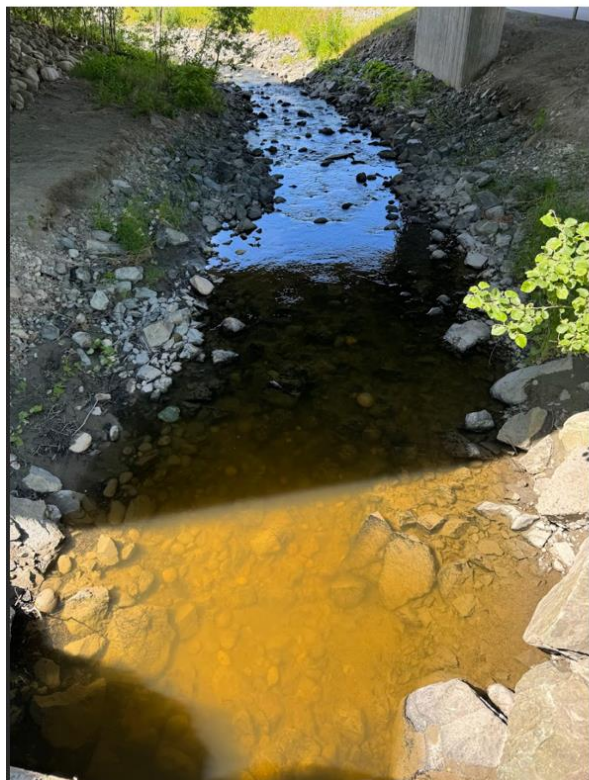
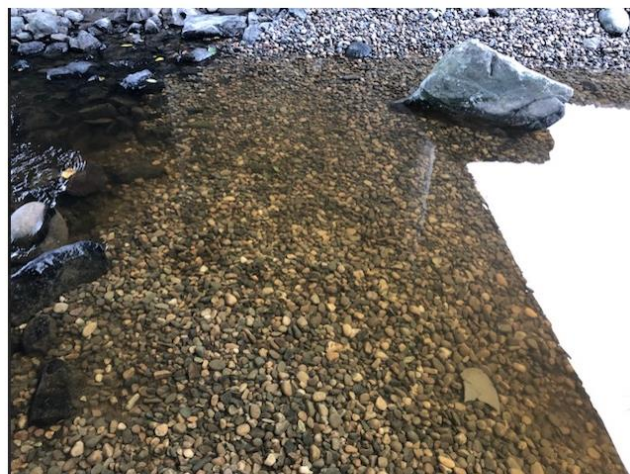
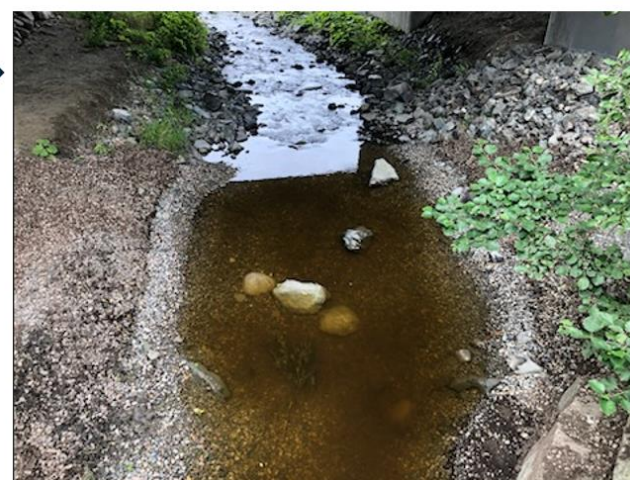
I Ratbekken ble det tilført gytegrus på et tidligere kjent gyteområde under dagens E6 (figur 20) som det var mangel på gytesubstrat (figur 21)

Figur 21: Før og etterbilde av tiltak i Ratbekken.

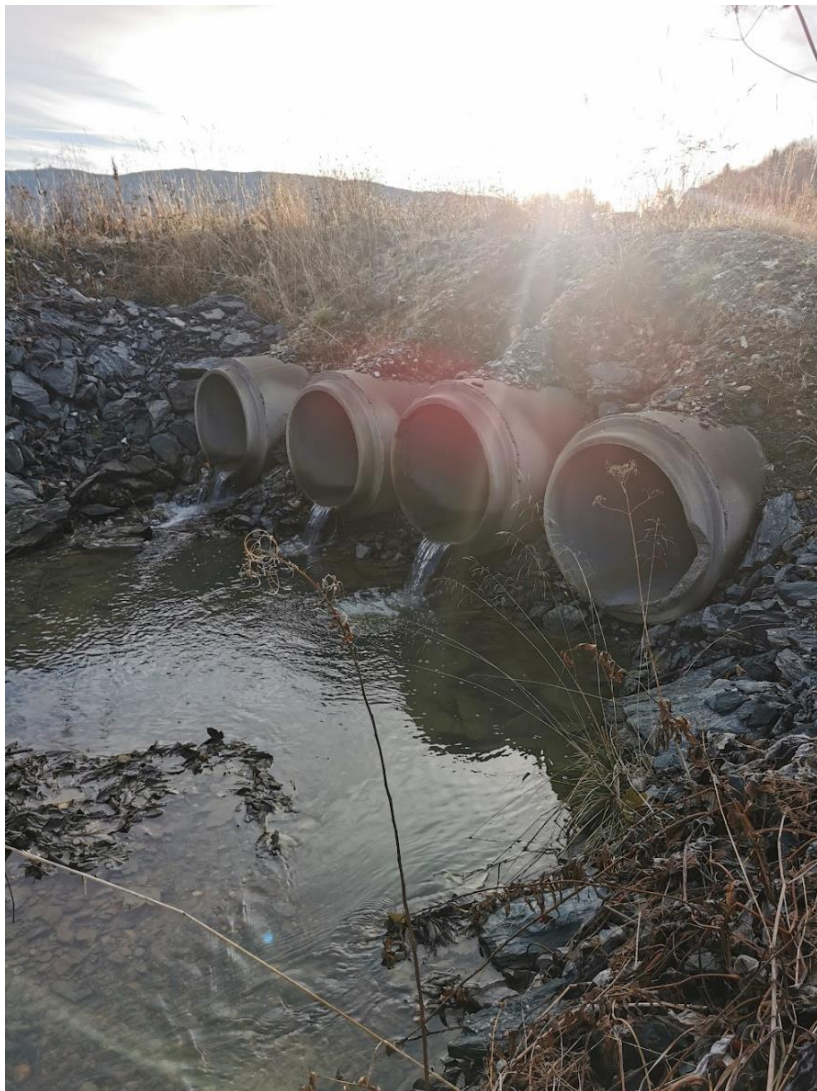
Figur 23: Kommunal kulvert før tiltak. Kulverten var delvis eller fullstendig vandringshinder for fisk i alle størrelser.

Det ble støpt en betongkonstruksjon for å få fisk gjennom kommunal kulvert som åpnet en strekning på ca 200 meter for videre fiskevandring (figur 23-25). Betongkonstruksjon ble tegnet og oppmålt av Sweco, og den ble laget på Støren hos Støren betong.

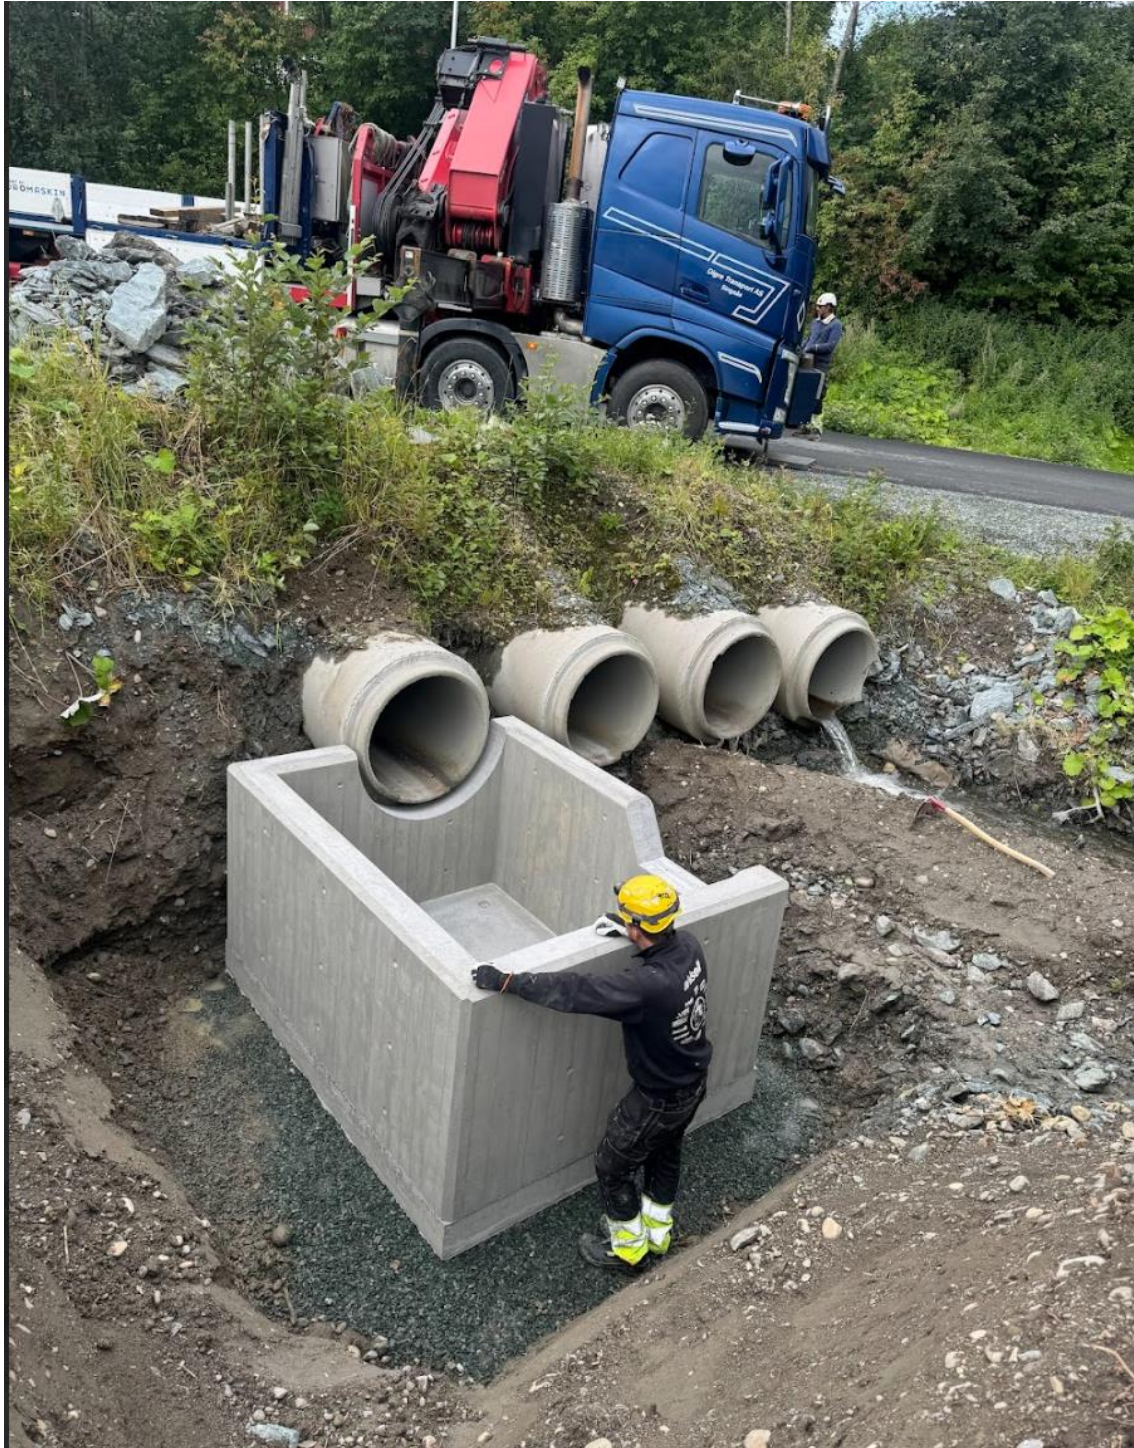
Figur 24: Det ble støpt en tilpasset betongkonstruksjon som ble montert under kommunal kulvert for å sikre oppvandring av fisk.

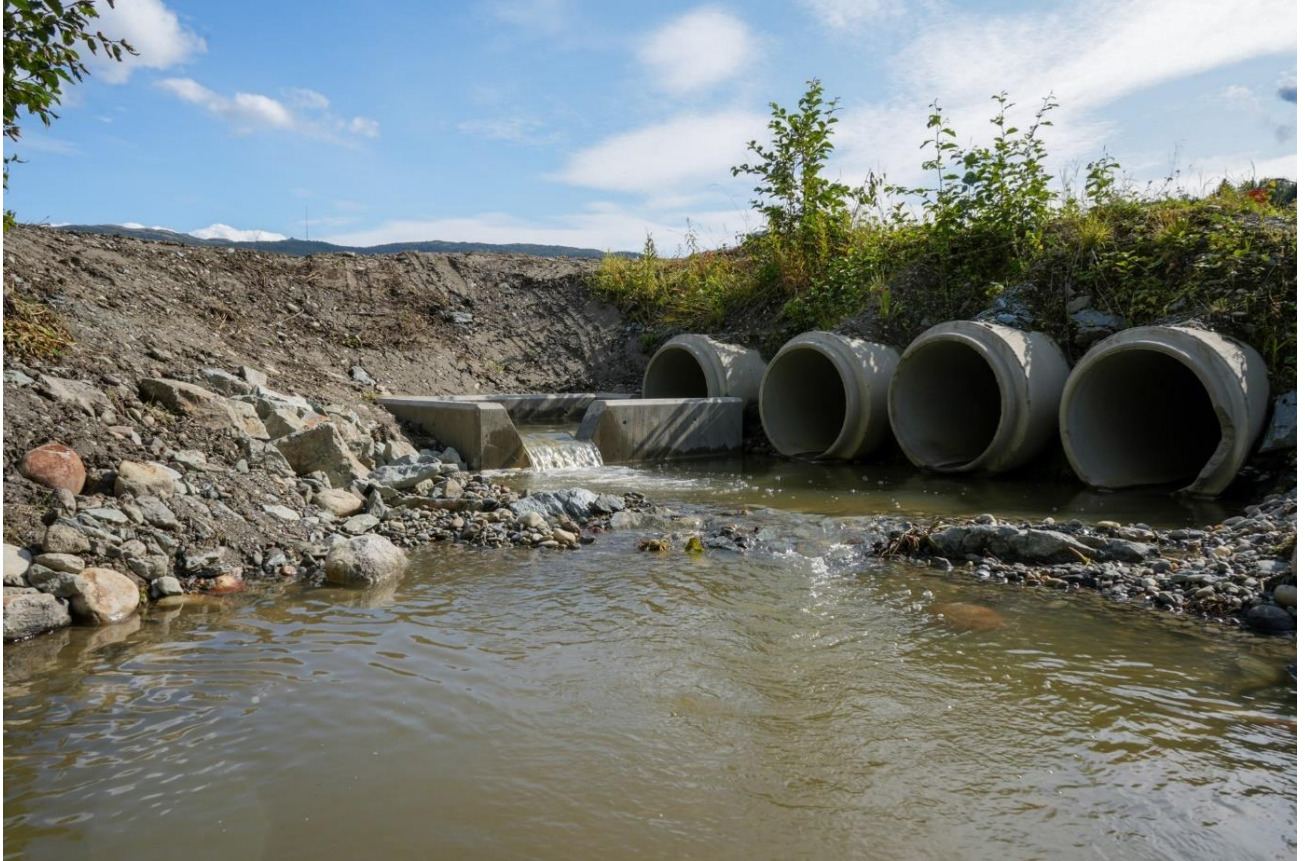
Figur 25: Kommunal kulvert etter ferdig tiltak. Vannspeil er hevet med sprengsteinterskeler inn mot betongkonstruksjon for å danne sprangkulp for fisk. Høydeforskjell mellom satskulp og betongkontruksjon er ca. 10 cm, og skal muliggjøre vandring for både ungfisk og voksen sjørørret.

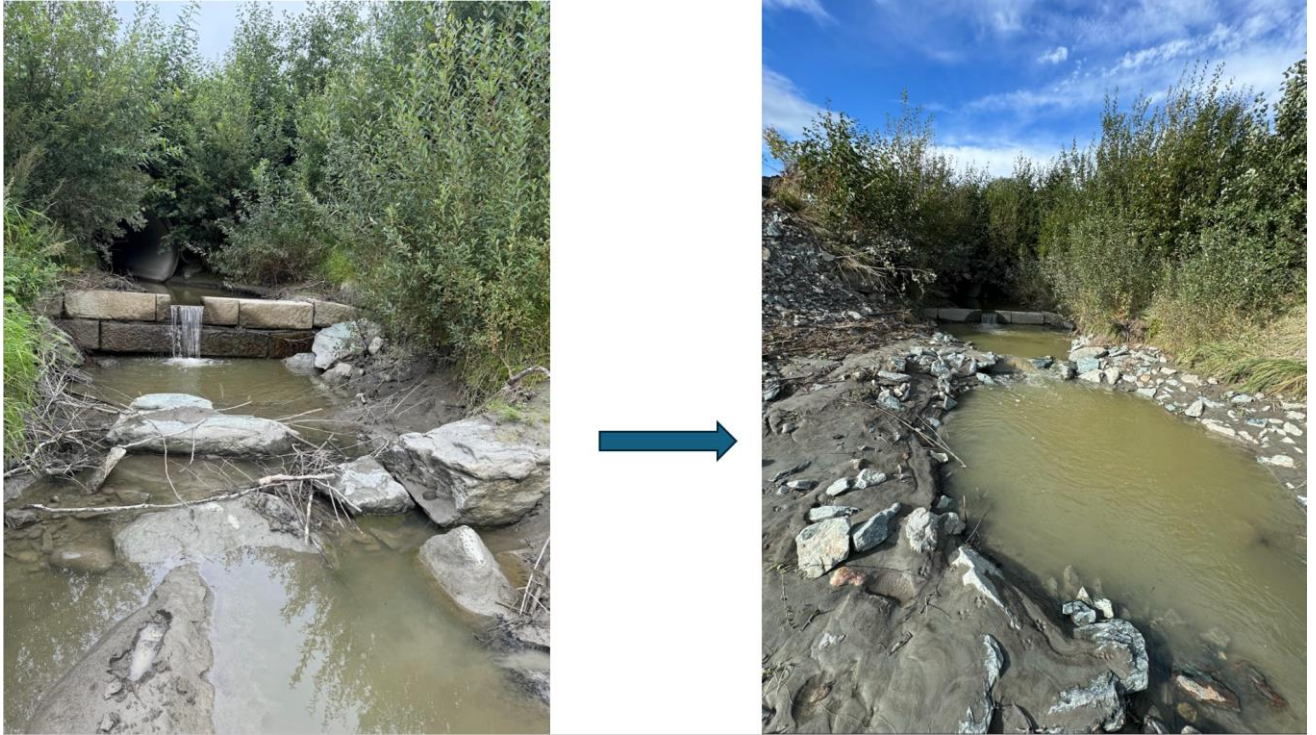
Figur 26: Bilder før og etter tiltak hvor Varmbubekken renner ut i Gaula. Før tiltak var spranget videre opp i bekken alt for høyt på lav til normal vannstand i Gaula. Tiltak med terskler av sprengstein hever vannspeilet og muliggjør fiskevandring selv på lav vannstand.

For å lette oppgang av fisk fra Gaula opp i Varmubekken ble det laget terskler av sprengstein i utløpet av bekken for å sikre oppvandring av fisk også under normal til lav vannføring (figur 26).

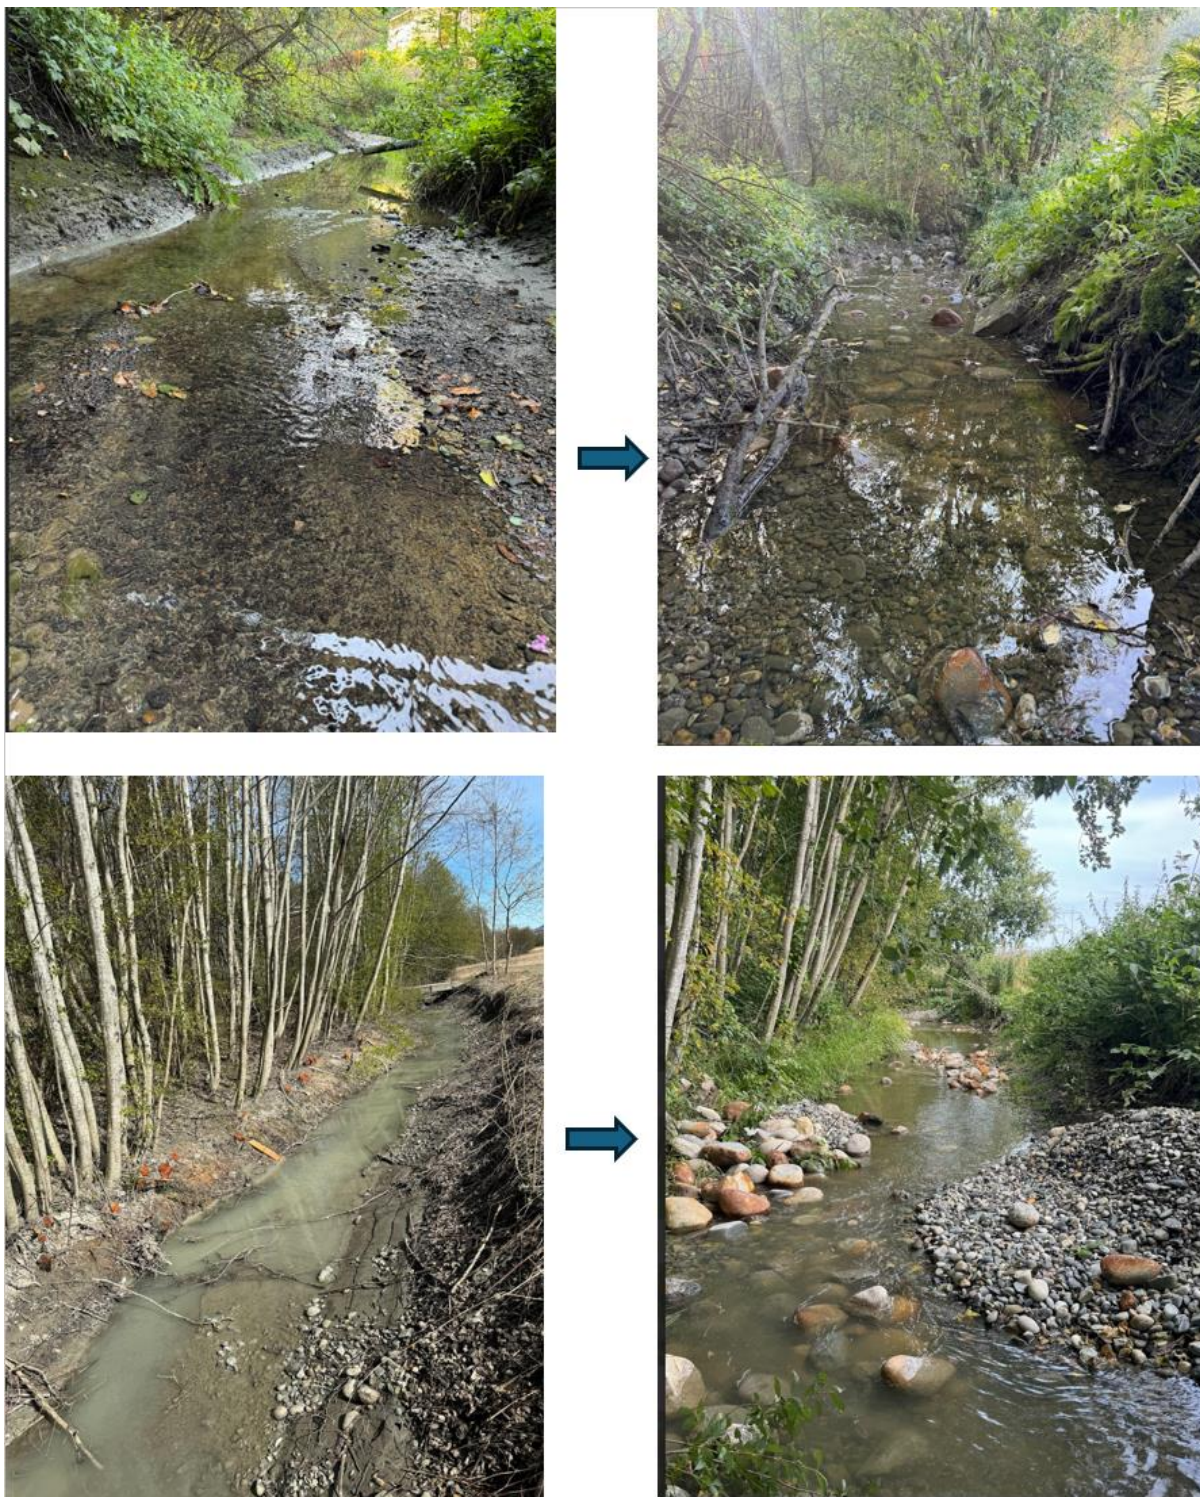
Figur 27: Bilder før og etter tiltak. Tidligere var bekkeløpet i Varmbubekken svært homogent med lite variasjon i dybder, vannhastighet og strukturer. Ved tilførsel av gytesubstrat og større stein har bekken fått en variert morfologi som skaper gyteområder og skjulområder for fisk.

Det ble gjort habitatforbedrende tiltak over en 900 meter lang streking i bekken. Ni kulper ble utgravd, det ble lagt ut ca. 100 kubikk med gytegrus og 100 kubikk med stein i fotball/basketball størrelse (figur 27-28).

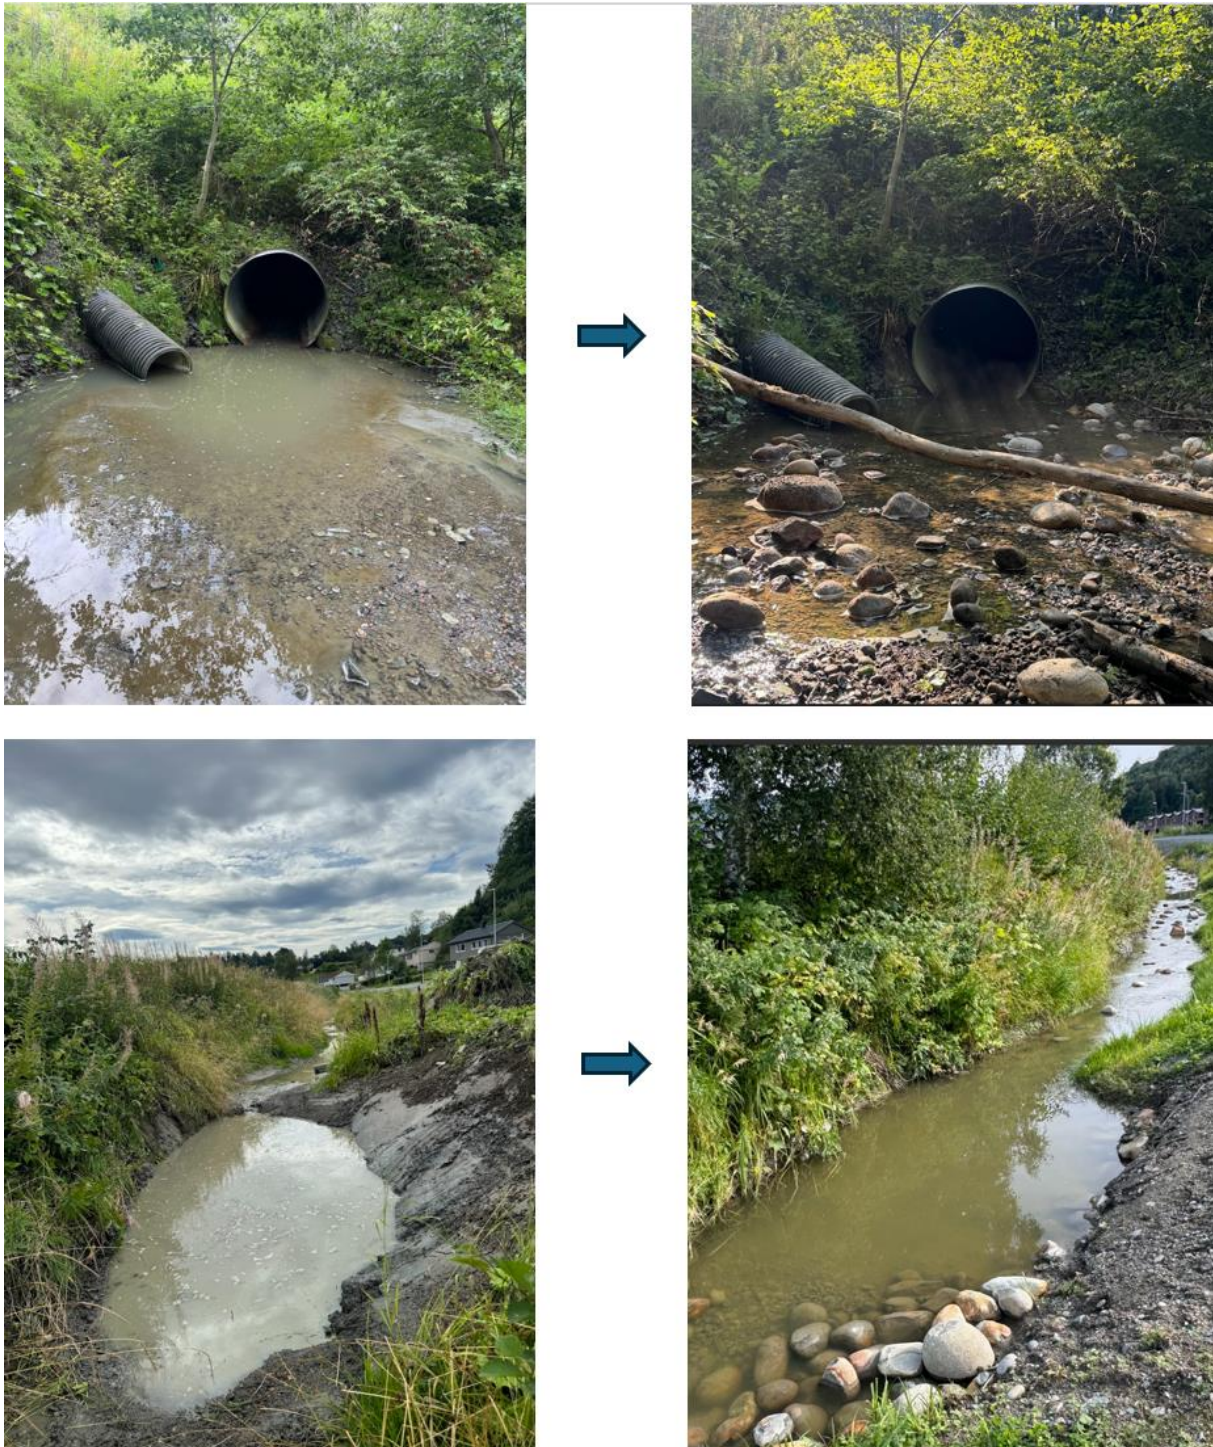
Figur 28: Før og etterbilder av tiltak i Varmbubekken. Det ble utgravd ni dypere kulper i bekken og lagt ut ca. 200 tonn med storstein og gytegrus.
