# RESTAURERING AV SIDEBEKKER GAULA

RAPPORT TILTAK 2024

Lund, S. D. 2024. Restaurering av sidebekker Gaula. Rapport tiltak 2024. Nea-Nidelvvassdraget & Gaulavassdraget vannområder.

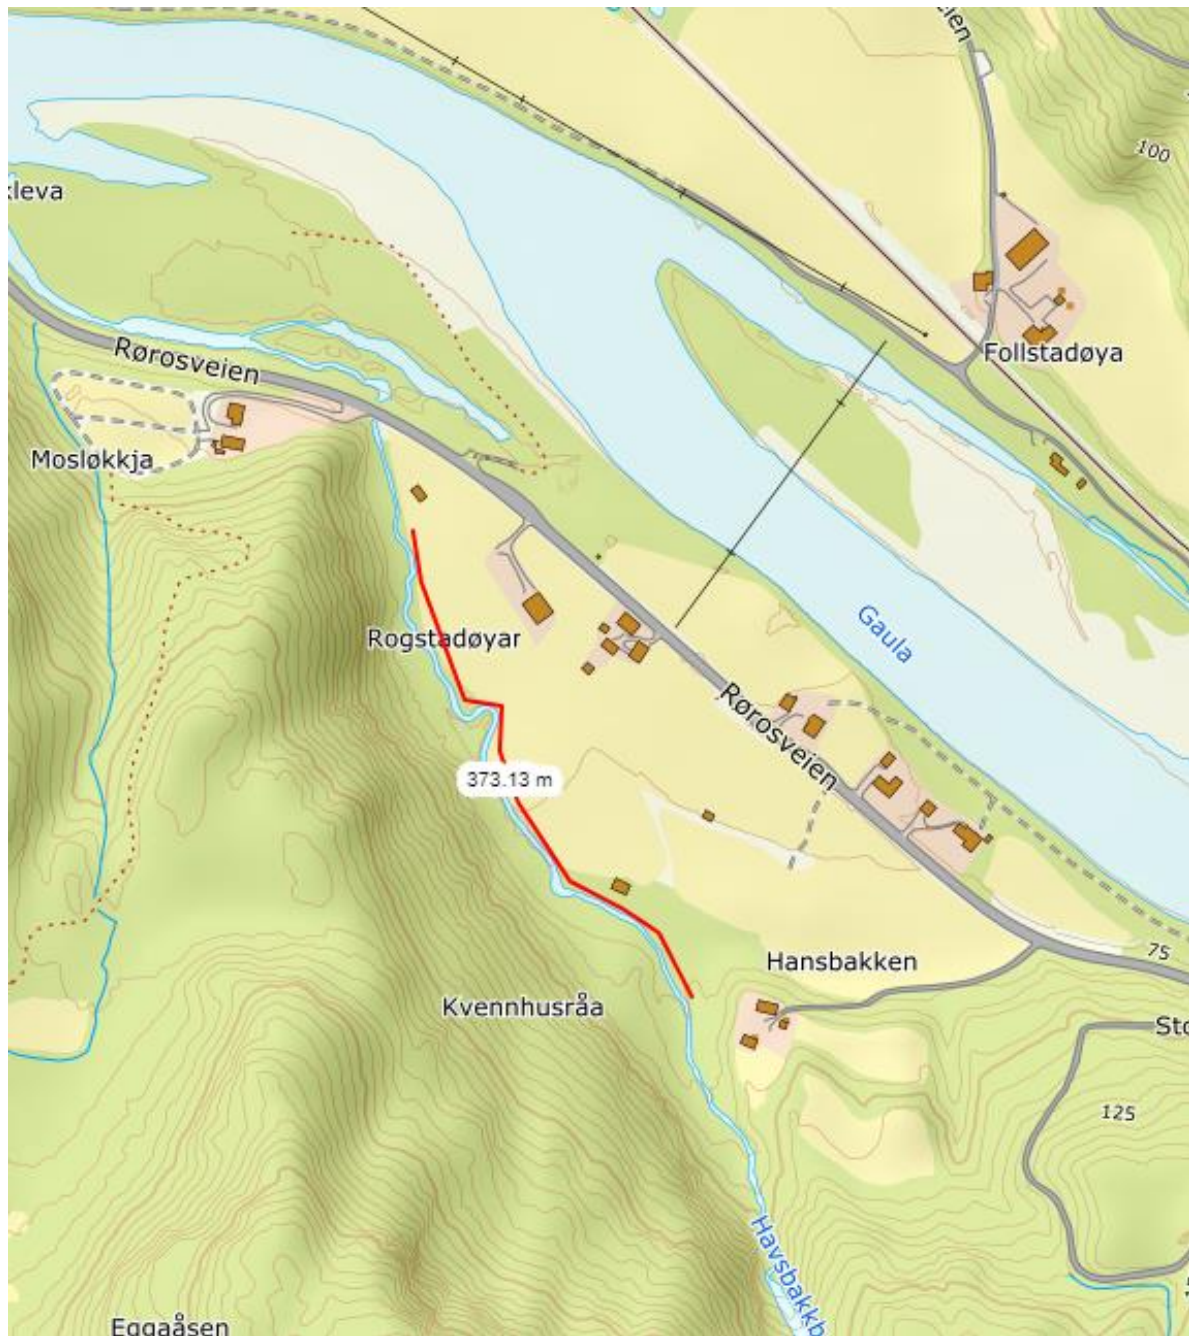
Det ble gjort tiltak over en 370 meter lang streking (figur 3). Først ble bekkebredden utvidet inn mot dyrkamarka for å gi bekken mer plass og senke vannhastigheten. Dette for å sikre dyrkamarka mot erosjon og for å utvide oppvekstarealet for fisk. Finsediment som hadde kommet fra raset august 2023 ble fjernet fra bekkeløpet slik at den naturlige bekkebunnen kom frem i dagen. Videre ble det gjort habitatforbedrende tiltak på strekningen ved utlegg av gytesubstrat, større stein og dødt trevirke (figur 4-5). Det ble også gravd ut to større kulper på arealet. Dypere holer var mangelvare i bekken.

Figur 3: Kart over tiltaksområde. Rød strek langs bekken viser området det ble gjort tiltak.

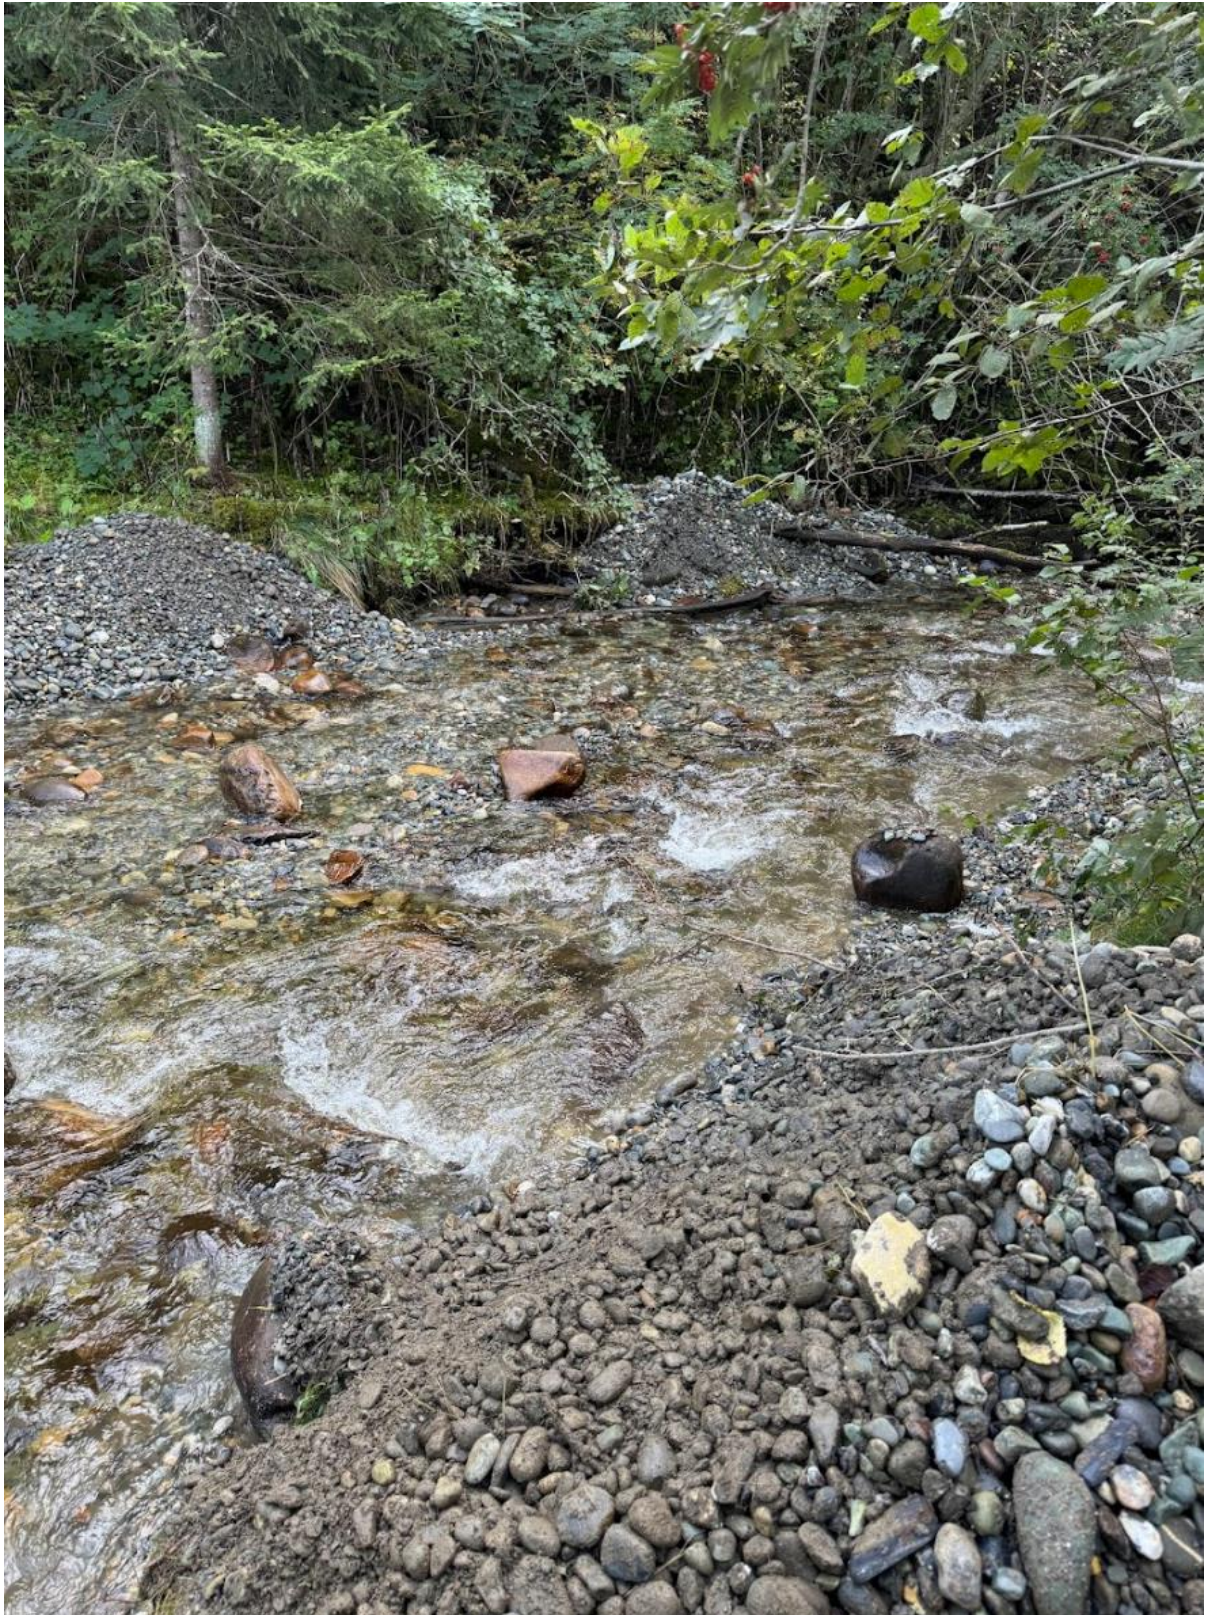
Figur 10: Deponier med gytegrus som har blitt lagt i elvekanten. På flom har massene blitt tatt med nedstrøms og fordelt seg der hvor det er naturlig.

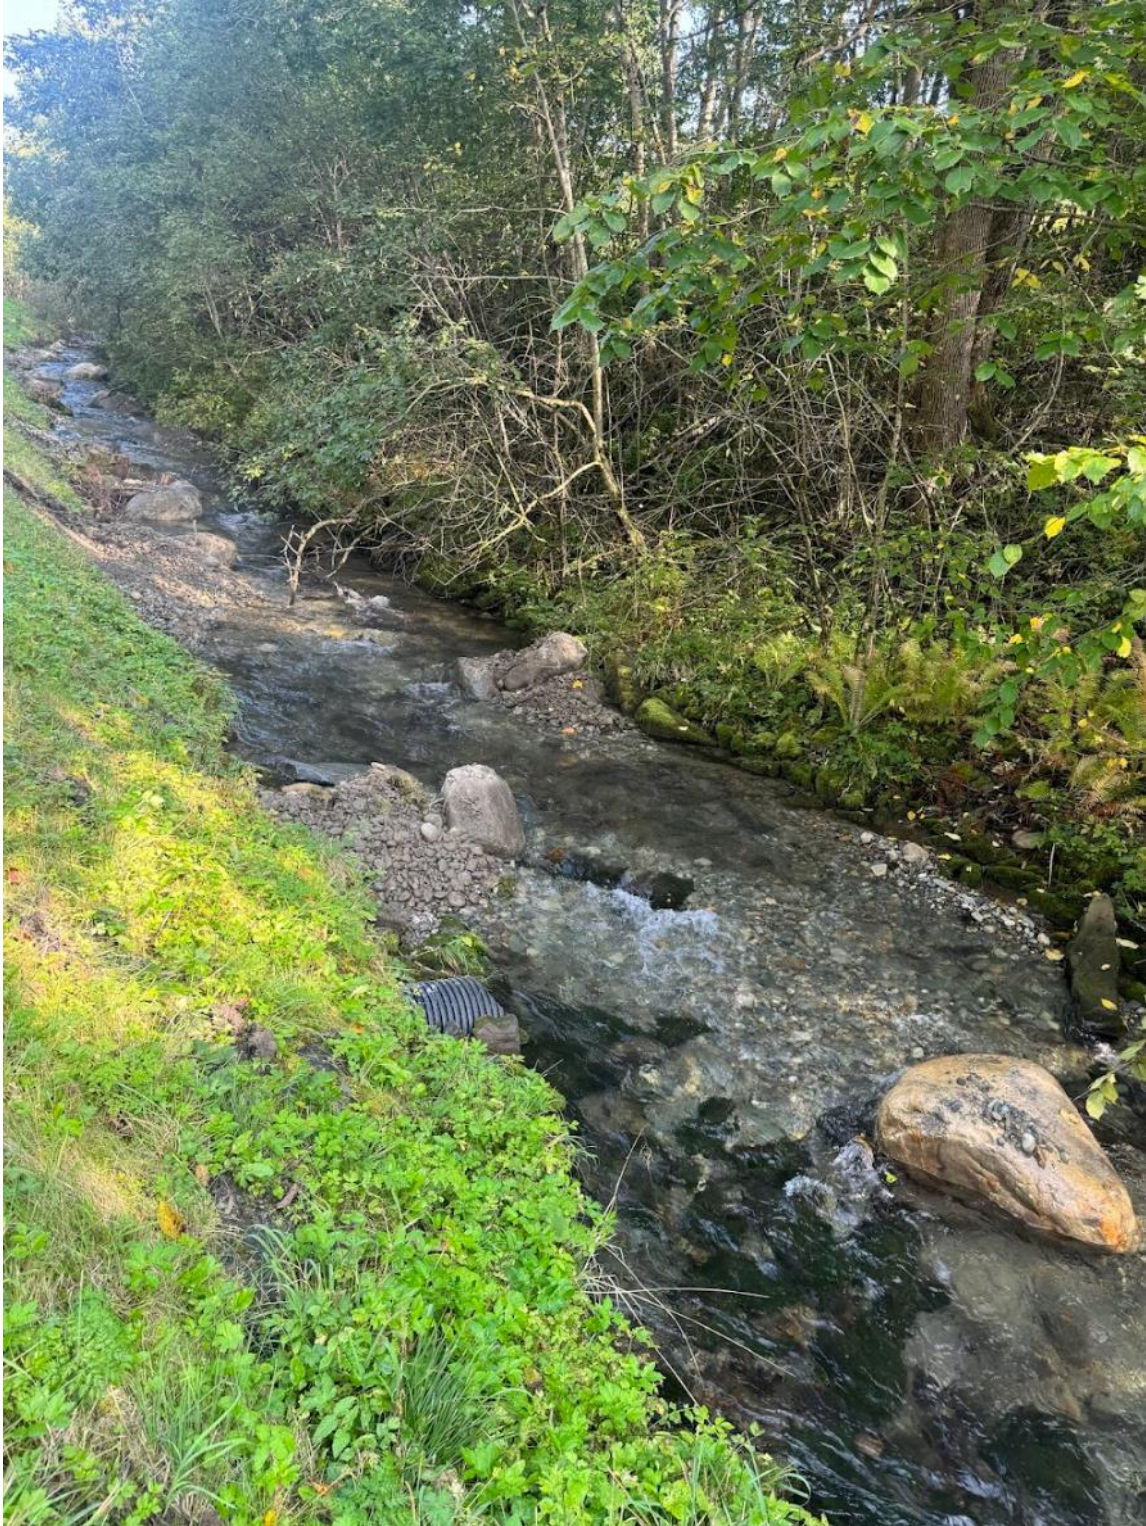
Figur 11: Storstein er blitt tilført og hauger med gytegrus har blitt fordelt i elvekanter. På flom fordeles gytegrusen naturlig.

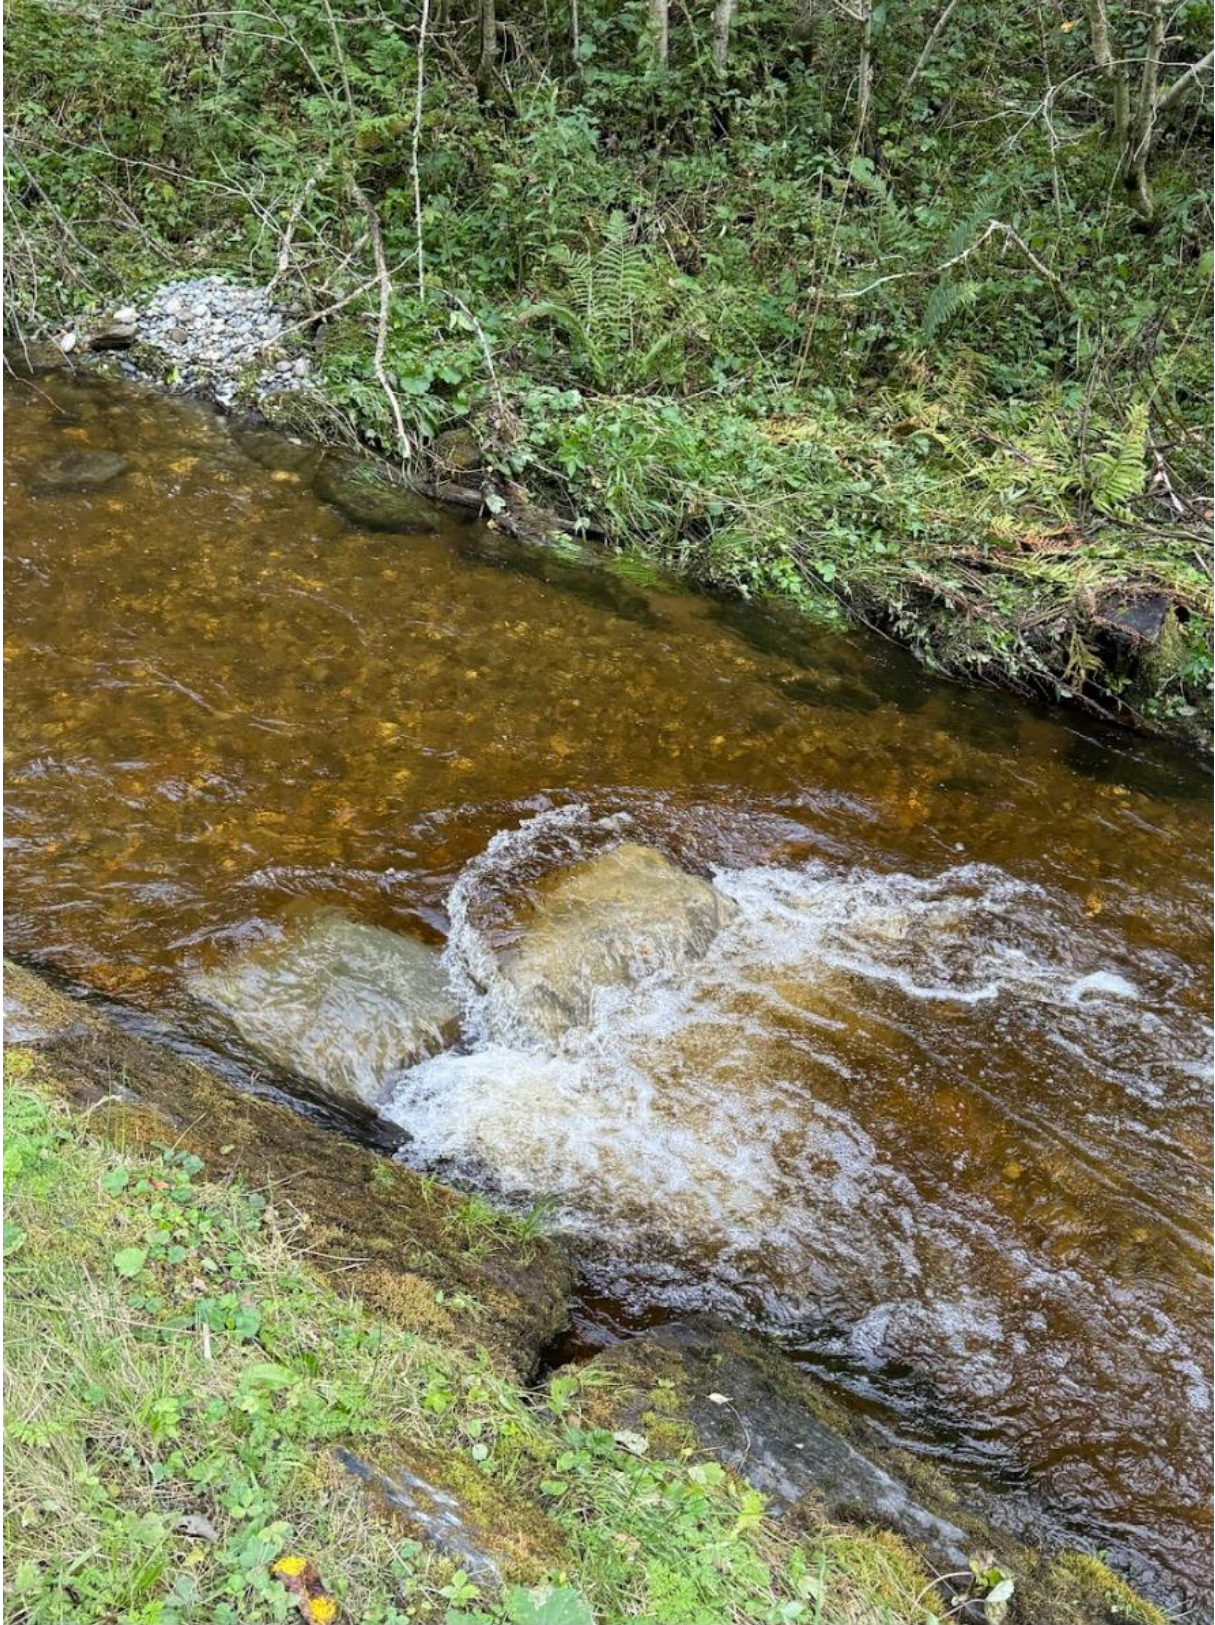
Figur 13: Gytegrusen har fordelt seg naturlig på flom foran store steiner. I skummet på nedsiden av steinene skapes turbulens som graver naturlig ut kulper.

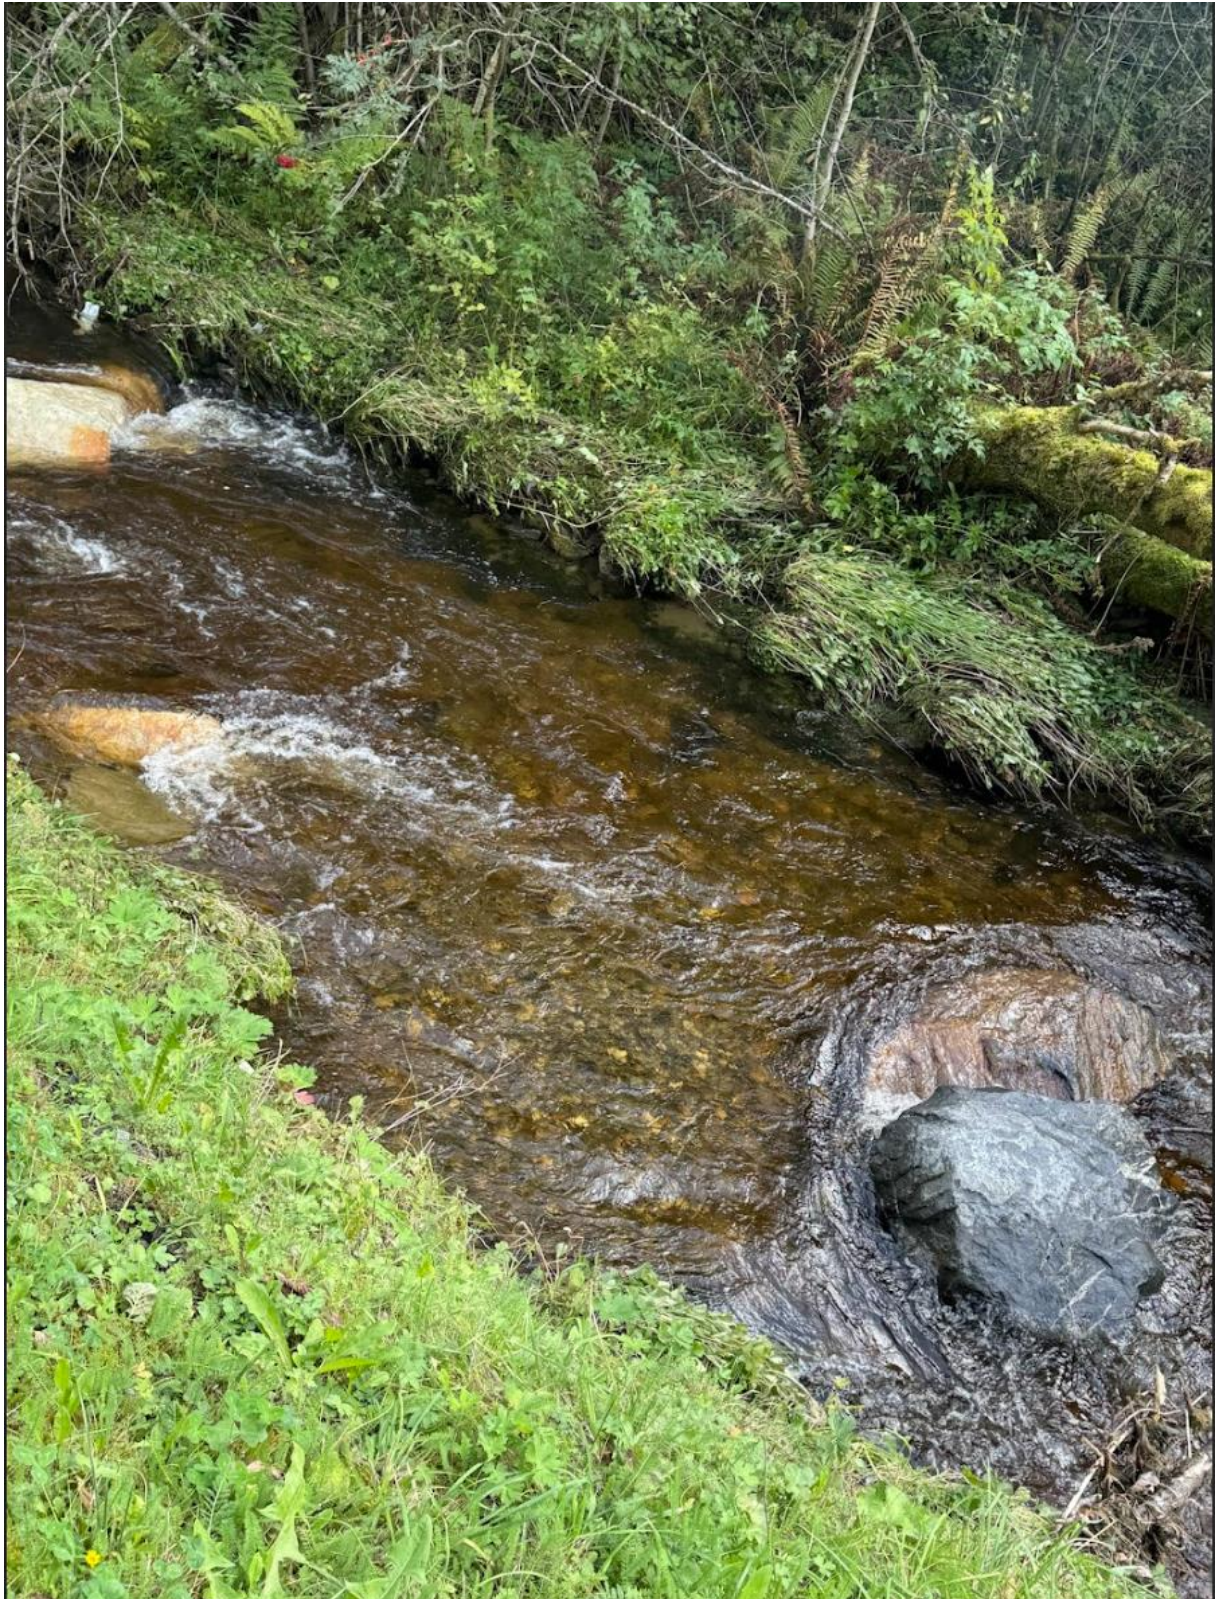
Figur 14: Gytegrus har fordelt seg naturlig på flom og det har dannet seg et ideelt gyteområde for sjørørret foran de to store steinene til høyre i bildet.

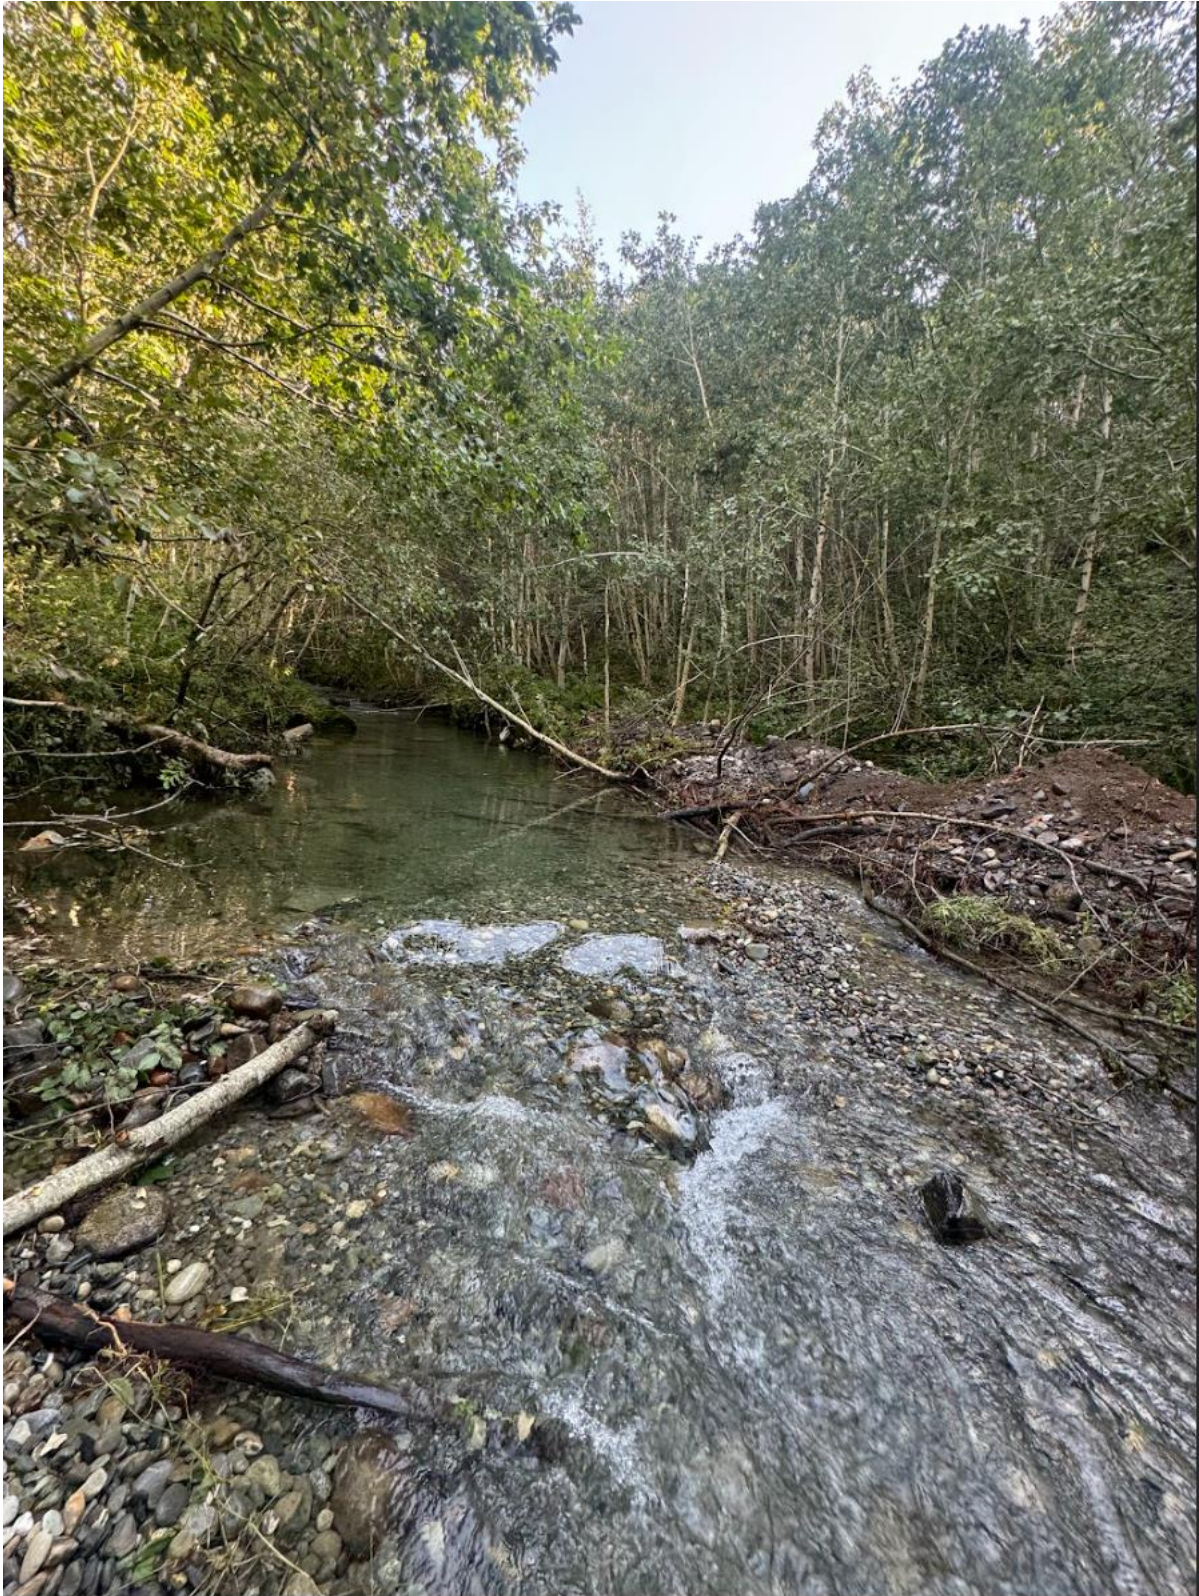
Figur 15: Utgravd kulp for skjul- og hvilested for ungfisk og gytefisk.

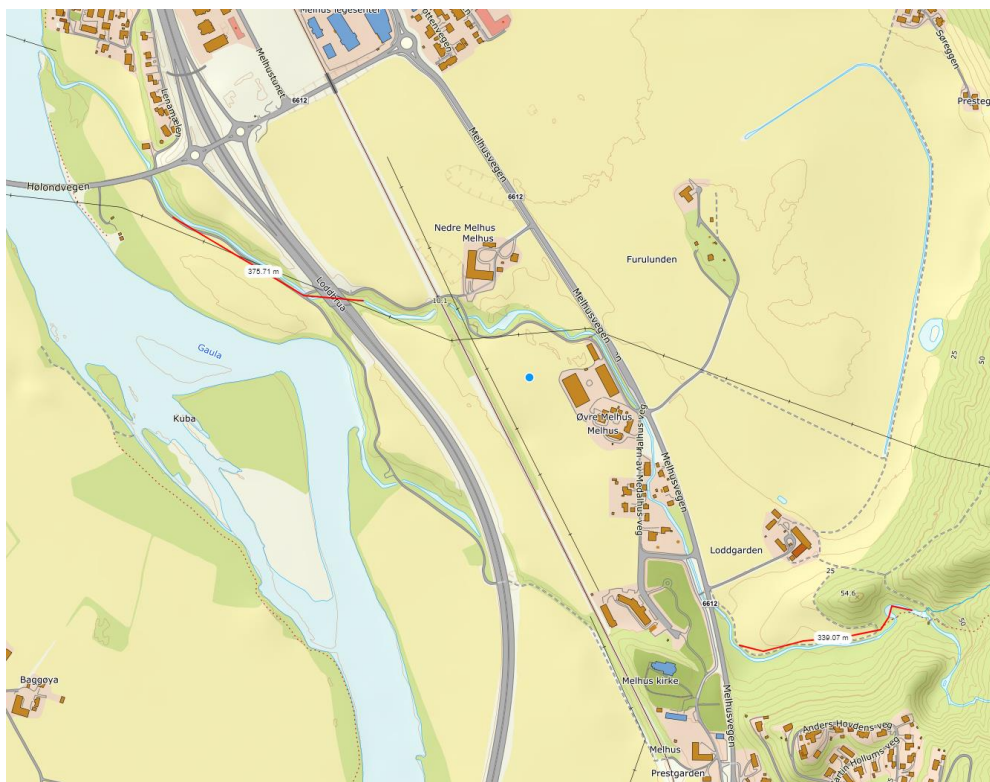
I øvre deler av bekken var det mangel på kulper og gytegrus. I nedre deler av bekken var det mangel på gytegrus og strukturer, som storstein og dødt trevirke.

Det ble gjort Habitatforbedrende tiltak på en 700 meter strekning fordelt over to tiltaksområder, øvre og nedre del av bekken (figure 16).

Figur 16: Røde streker langs bekken viser de to tiltaksområdene i øvre og nedre del av bekken.

Kartleggingen gjennom befaring ble oppfulgt med målrettede tiltak om å gjenskape kulper i den øvre delen av bekken og med fokus på å legge ut røtter og storstein i den nedre delen av bekken (figur 17-19). Gytegrus ble tilført både i øvre og nedre del av bekken.

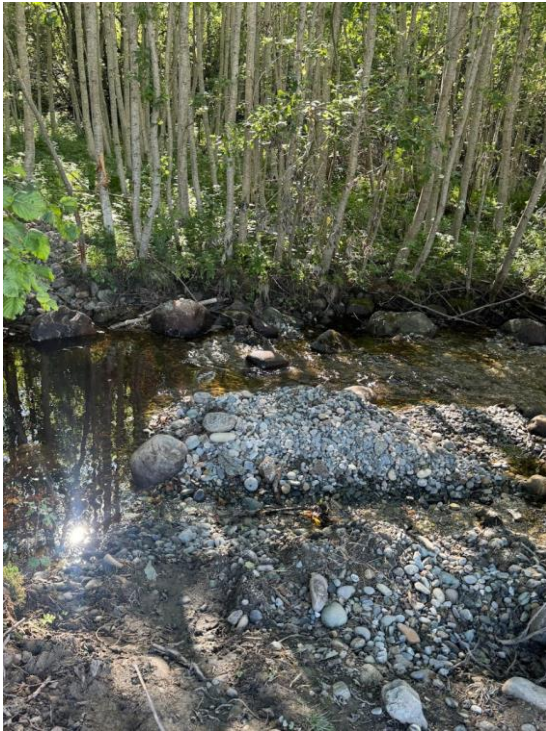
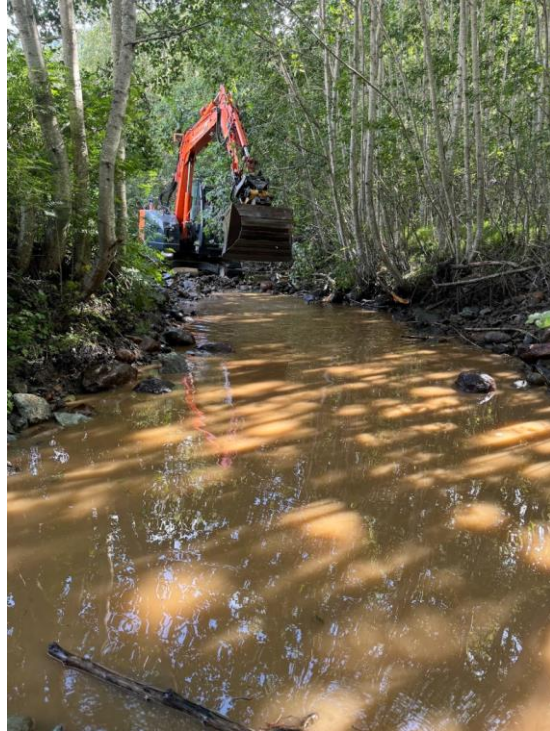
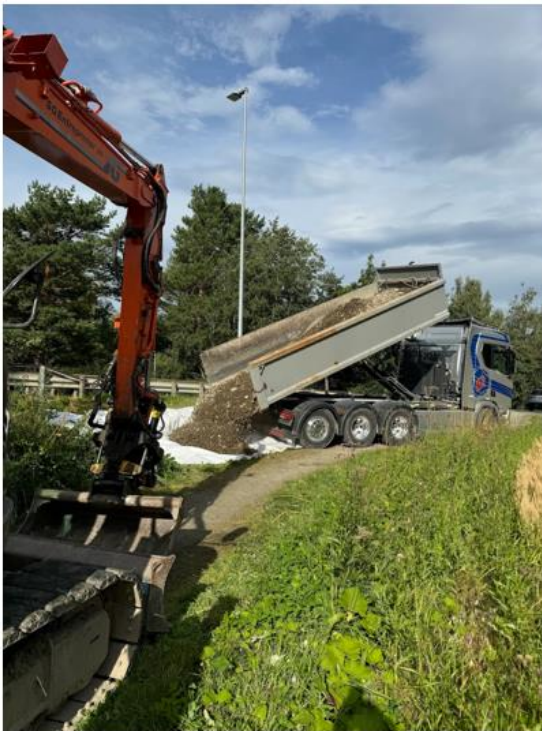
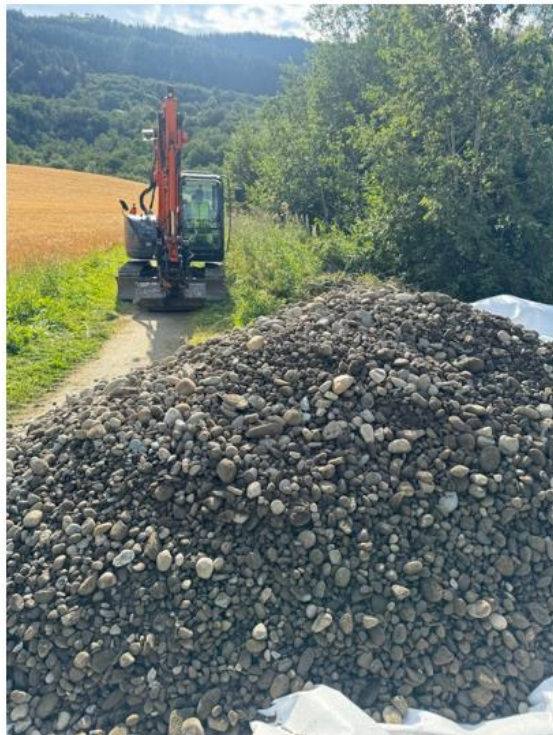
Figur 19: Bilder av utførelse av tiltak. Det ble tilkjørt flere hundre kubikk med gytegrus til loddbekken. Gravemaskin ble brukt for å grave kulper og utlegg av gytegrus.

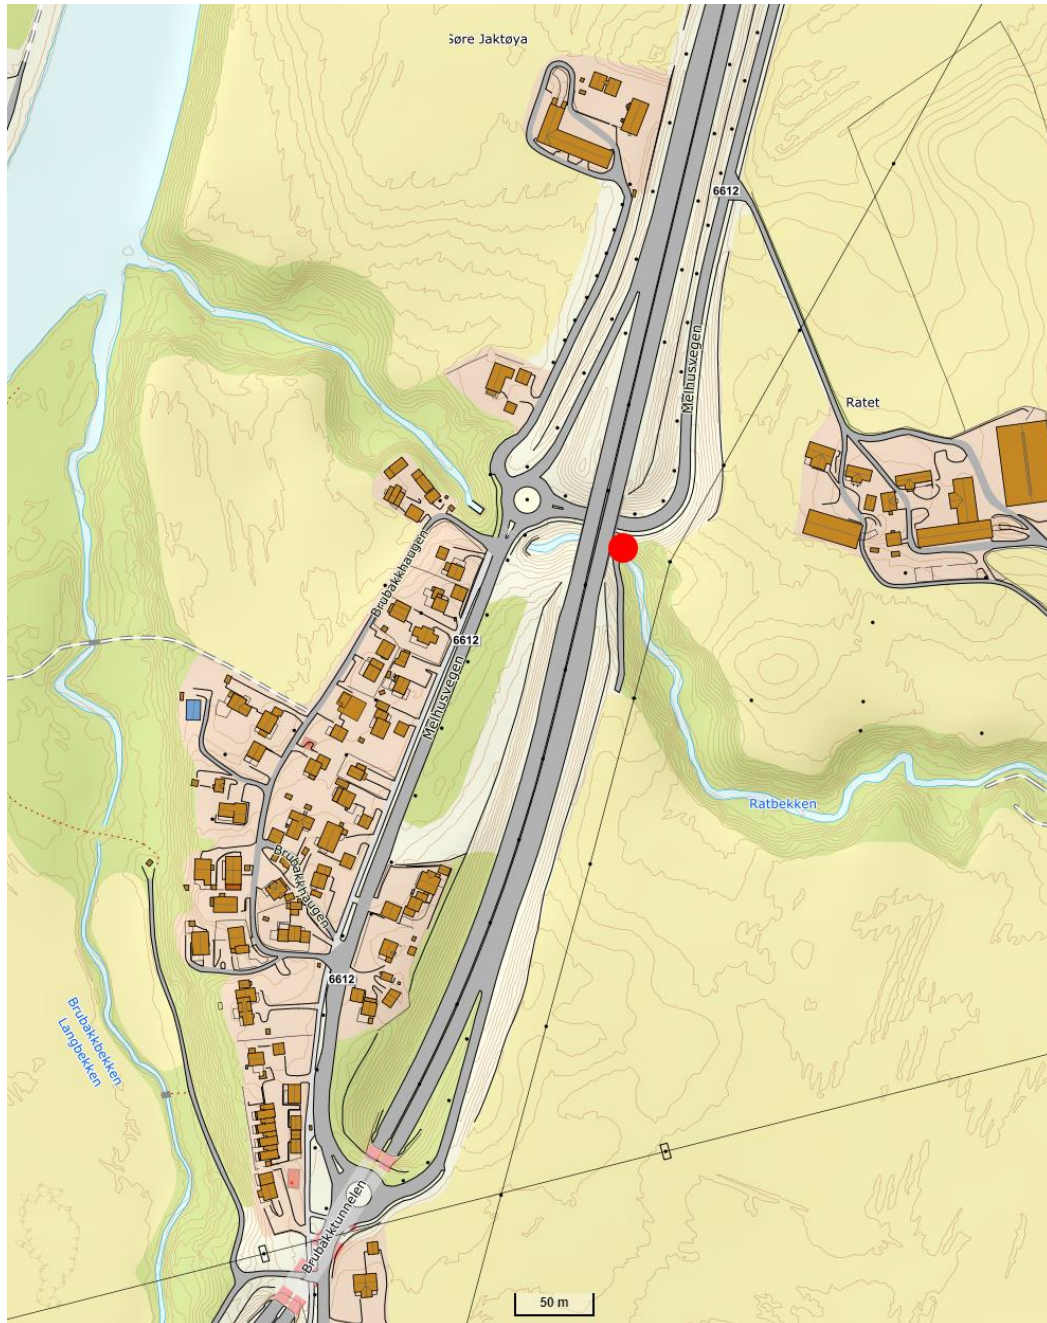
I Ratbekken ble det tilført gytegrus på et tidligere kjent gyteområde under dagens E6 (figur 20) som det var mangel på gytesubstrat (figur 21)

Figur 20: Tiltaksområde under dagens E6.

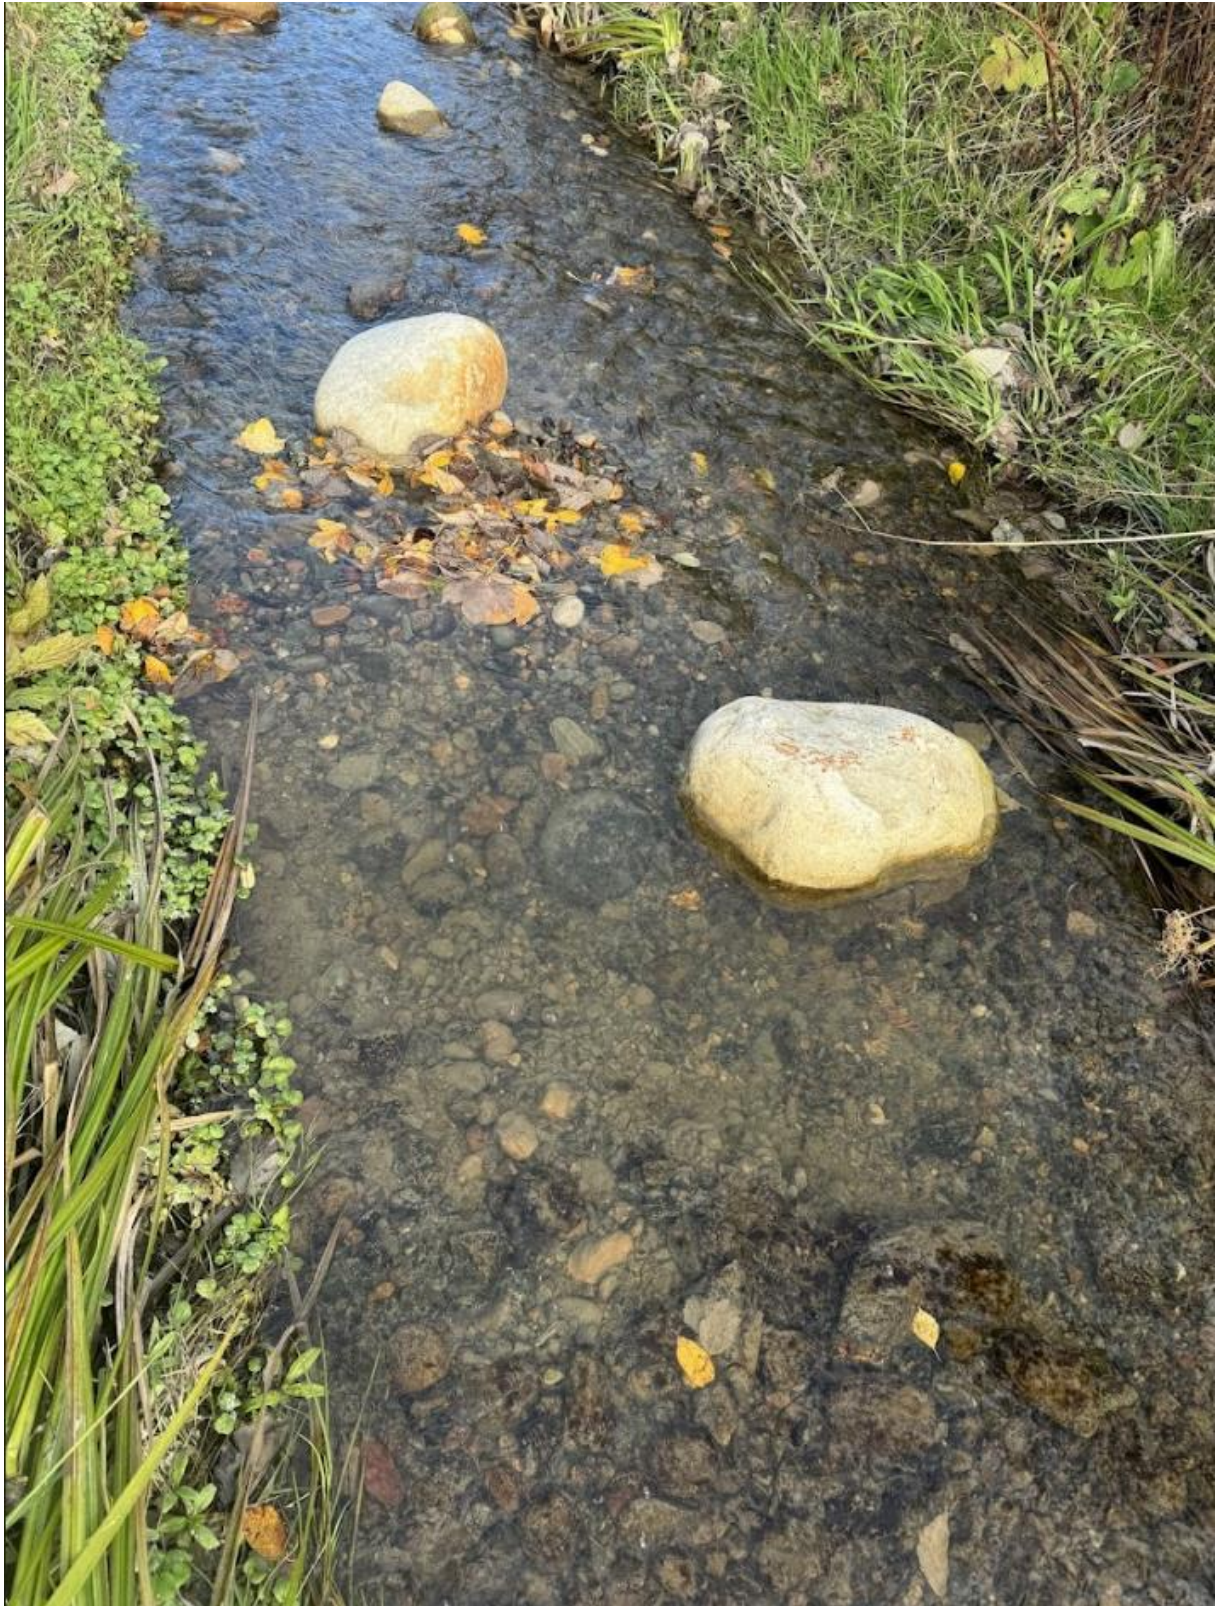
I Varmbubekken ble det observert minst 12 gytegroper i de områdene der det er gjennomført tiltak. Minimum en gytegrop ble funnet oppstrøms kommunal kulvert under Statsråd Nissens veg. Med tanke på det vanndekkede arealet i bekken, tyder dette på en betydelig økning i ungfisktettheten de kommende årene. På grunn av finsedimenter som kommer ovenfra, hadde imidlertid flere av gytegroperne begynt å slammes ned. Dette kan påvirke overlevelsen av rogn i bekken negativt ved at det blir mangel på oksygen for rogn til å utvikle seg. Det ble også observert ungfisk i flere årsklasser oppstrøms den kommunale kulverten under Statsråd Nissens veg. Observasjonene indikerer at konstruksjonen for å få fisk gjennom kulverten fungerer etter hensikt både for ungfisk og voksen gytefisk.

Figur 29: Stor gytegrøp av sjørørret funnet i tiltaksområde langs boligfelt i Varmubekken oktober 2024.

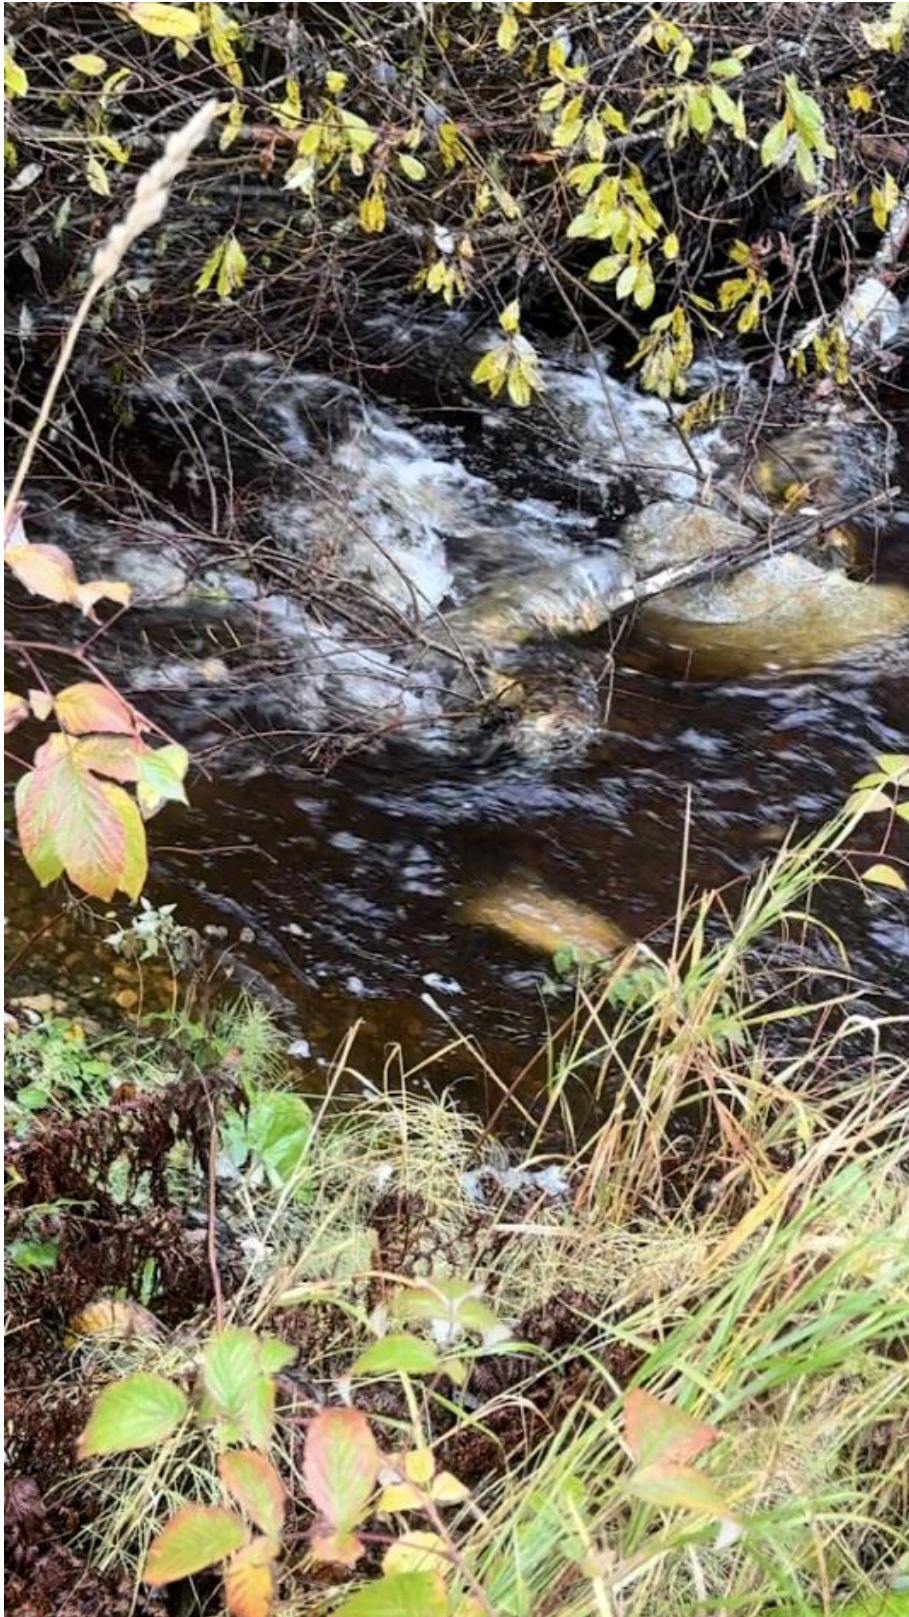
Figur 30: Sjørørret på ca. 2 kg har funnet egnet gyteplass og står og graver på tiltaksområde i nedre loddbekken.
